준비서면

사 건 2023가합30051 손해배상(자)
원 고 최 애 숙 외 2
피 고 케이지모빌리티 주식회사(변경 전: 쌍용자동차 주식회사)

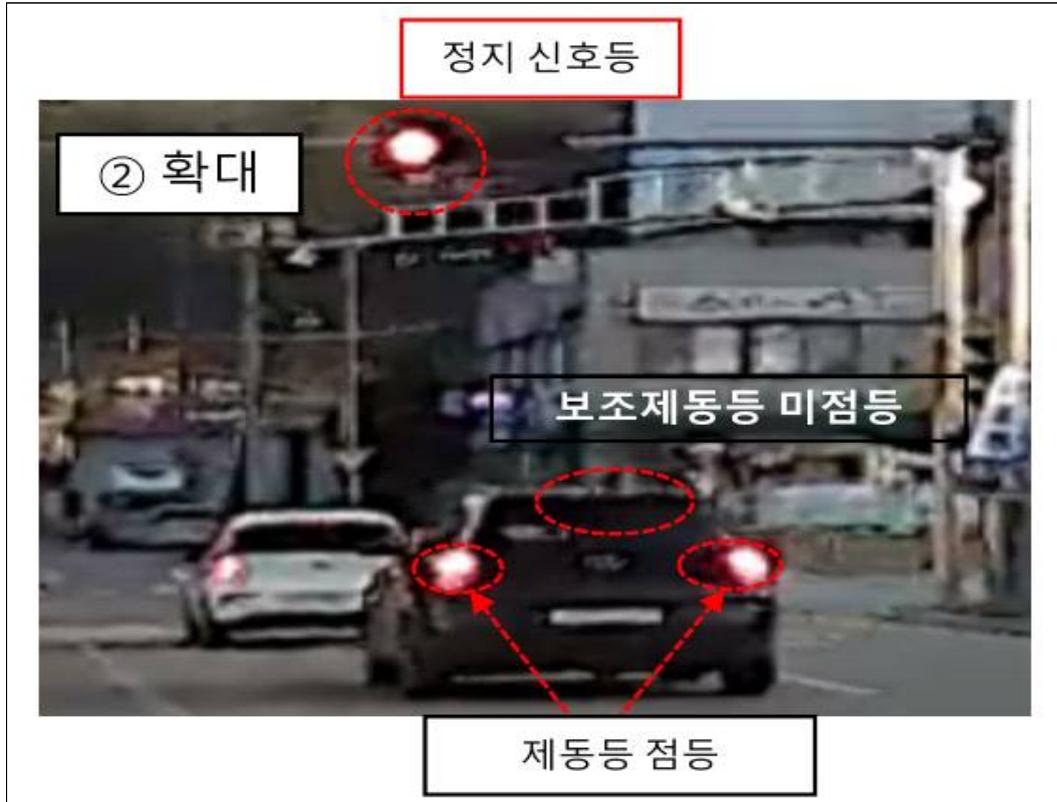
[갑 제58호증 8초때 영상 캡처 확대 사진]

① 현대 SUV 블랙박스 영상(갑 제58호증) 중 8초 ~ 11초 사이에 후미 좌우 제동등이 점등되었으나 뒷유리창 보조제동등은 점등되지 않은 사실에서 보조제동등은 고장난 상태임이 확인되므로 국립과학수사연구원(국과수)이 보조제동등이 고장나지 않은 것을 전제로 보조제동등이 들여오지 않았다고 브레이크등이 안들어 왔다고 판단하고 이에 기하여 원고 최애숙이 브레이크 페달을 밟지 않았다고 결론 내린 것이 틀렸음이 입증되었습니다.

- ② 8초부터 후미 좌우 메인브레이크등(제동등)에 불이 켜져 등이 들어 와서 이전보다 하얗게 밝게 변하는 모습으로 변화되었으며 반면에 뒷유리창 상단의 보조제동등에는 불이 켜지지 않아 하얗게 밝게 변화되지 않고 이전 상태를 계속 유지하고 있음을 확인할 수 있습니다.

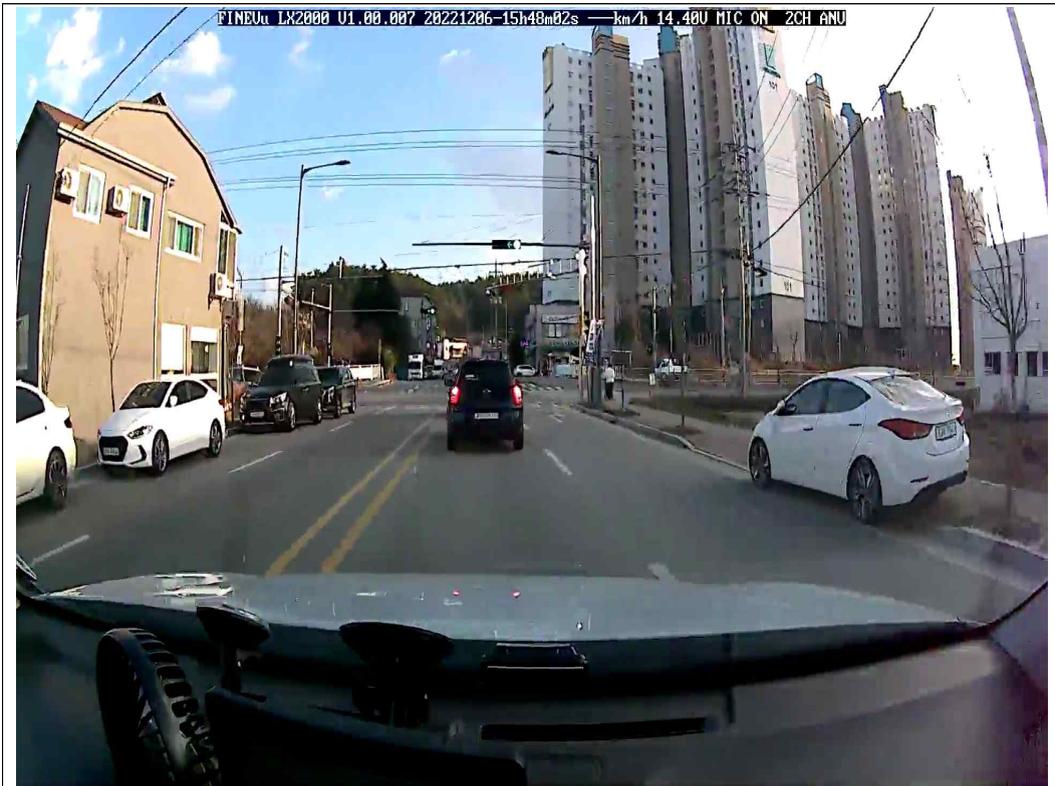
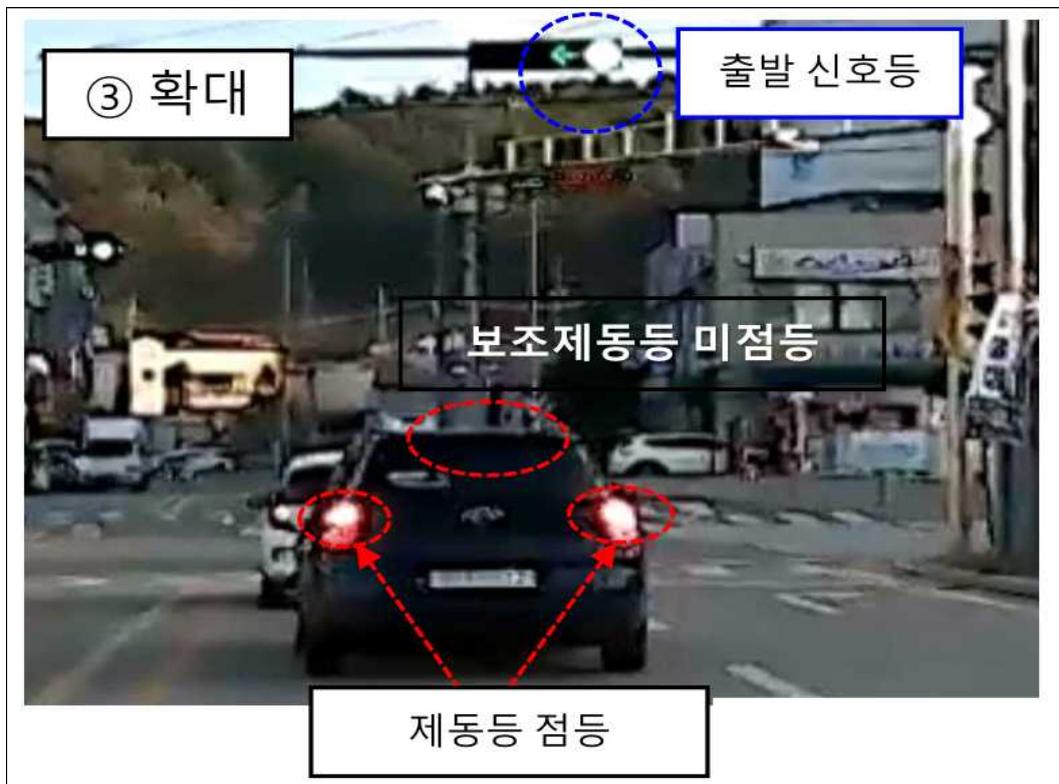
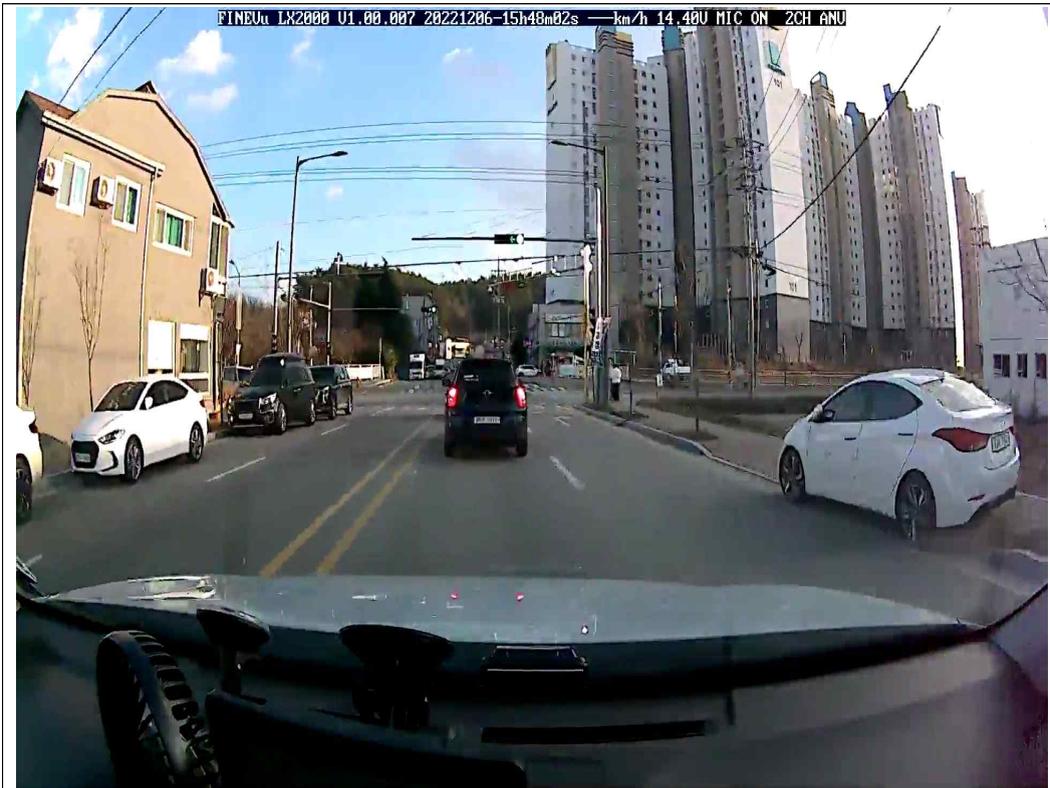
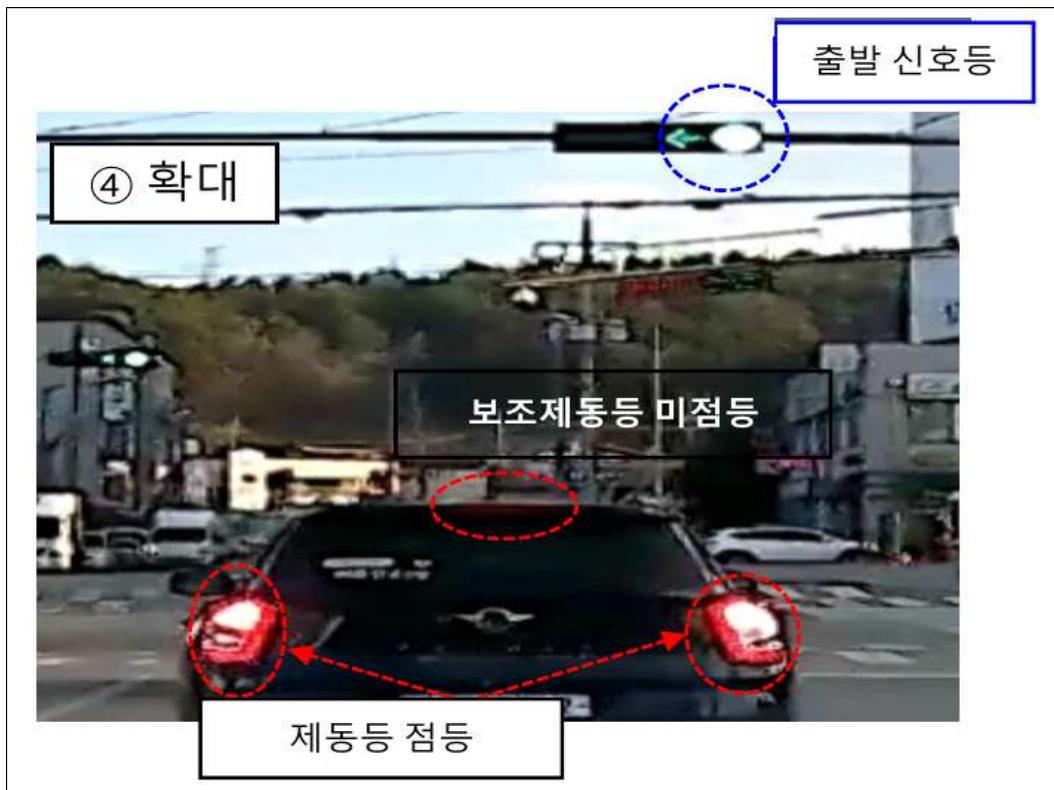
- ③ 이 사건 자동차 후미를 뒤따르던 현대 SUV 차량이 이 사건 자동차에 가까이 근접한 9초와 10초에 후미 좌우 메인브레이크등(제동등)에 불이 켜졌으나(점등되었으나) 뒷유리창 상단의 보조제동등에는 불이 켜지지 않았음(점등되지 않았음)을 근접거리에서 명확하게 확인할 수 있습니다.

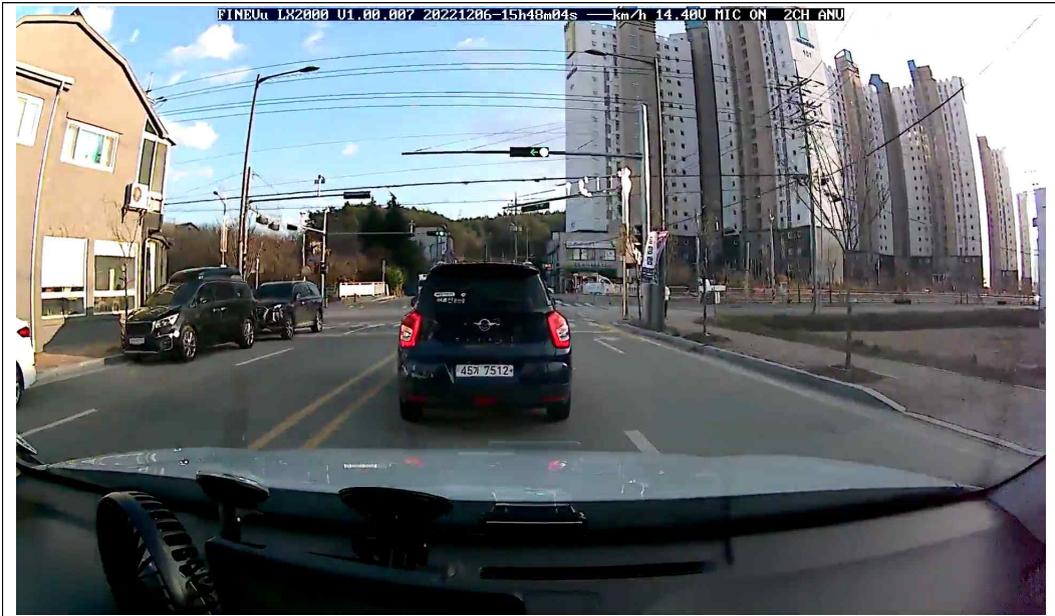
[갑 제58호증 11초때 영상 캡처 사진]

- ④ 11초에는 위 ②항과 같이 켜졌던(점등되었던) 후미 좌우 메인 브레이크등이 꺼지는(소등되는) 것이 녹화되어 있습니다.

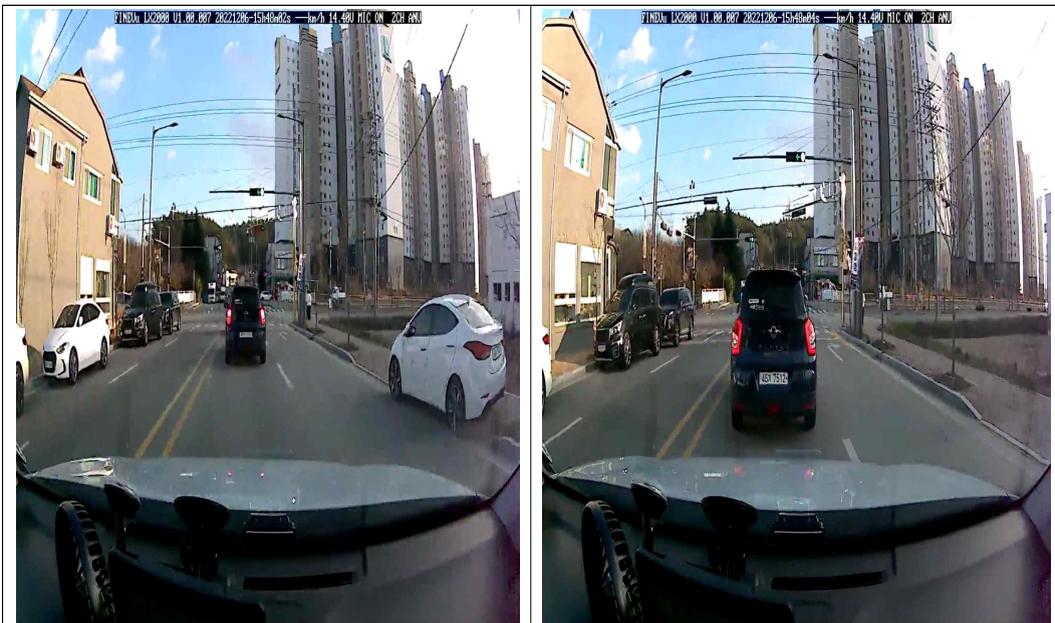
[갑 제58호증 10초때 영상 캡처 사진][갑 제58호증 11초때 영상 캡처 사진]

- ⑤ 10초때 영상과 11초때 영상에 찍힌 후미 좌우 메인 브레이크등의 상태를 비교하면 아래와 같이 10초때에는 좌우 메인 브레이크등이 켜져(점등되어) 밝고, 이에 반하여 11초때에는 좌우 메인 브레이크등이 꺼져(소등되어) 어두운 상태임이 명확하게 대비됩니다.

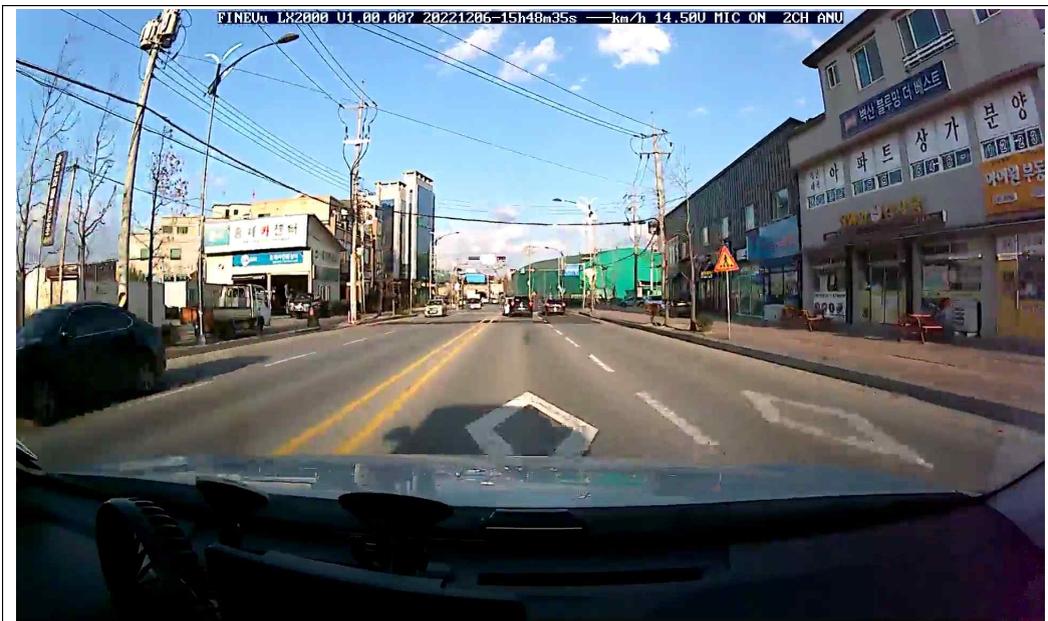
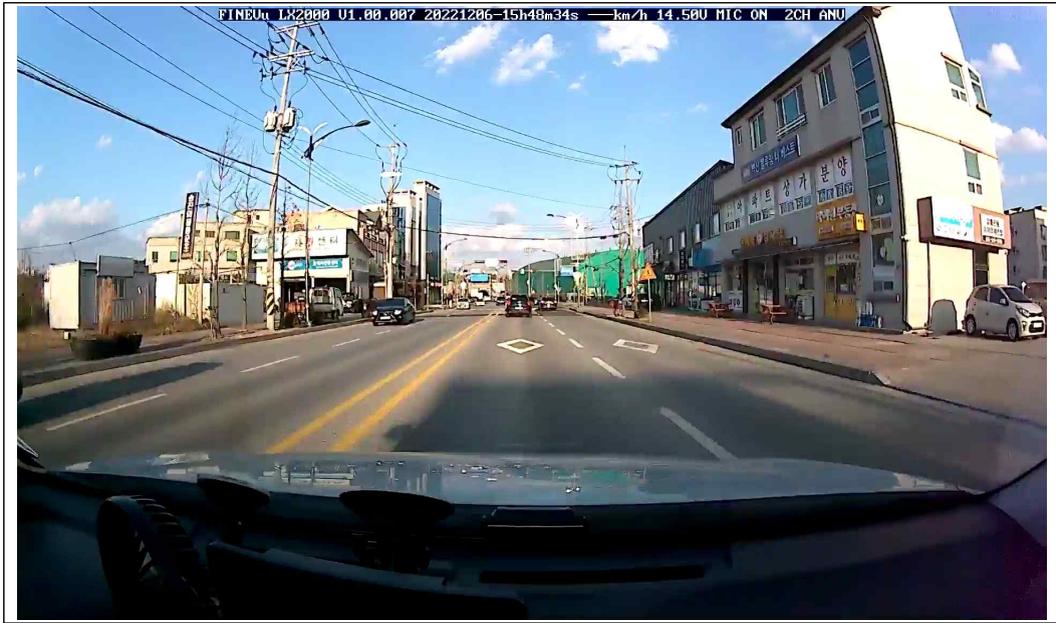
- ① 현대 SUV 블랙박스 영상(갑 제8호증) 중 4초때에 후미 좌우 제동등이 점등되었으므로 원고 최애숙이 모닝 차량과의 충돌 전에 브레이크 페달을 밟았음이 입증되었고 이는 원고 최애숙이 브레이크를 밟았을 수 있다는 감정인 박승범의 분석(2023. 10. 18.자 사실조회회신 2쪽)과 일치하며 나아가 원고 최애숙이 모닝 차량과의 충돌 전에 가속페달을 밟았다고 반대로 판단한 국과수 분석은 잘못되었음을 입증해 주고 있습니다.
- ② 아래와 같이 3초때에는 후미 좌우 메인브레이크등이 점등되지 않았으나 4초때에는 후미 좌우 메인브레이크등이 점등되었습니다.

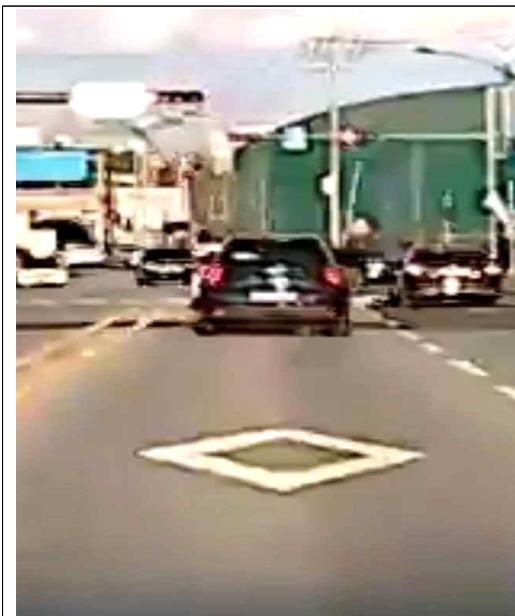
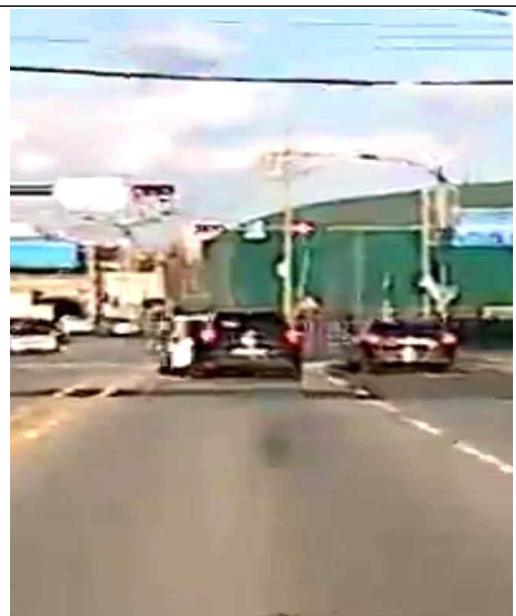
- ③ 4초때에 후미 좌우 메인 브레이크등에 불이 켜졌음은 3초때 영상과 비교하여 보면 좌우 메인 브레이크등에 불이 켜져 이전보다 하얗게 밝게 변하는 모습으로 변화되는 것을 확인할 수 있음. 이는 아래와 같이 3초때 영상을 확대한 것과 4초때 영상을 확대한 것을 비교하면 더욱 확실하게 4초때에 후미 좌우 메인 브레이크등이 점등되었음을 확인할 수 있습니다.

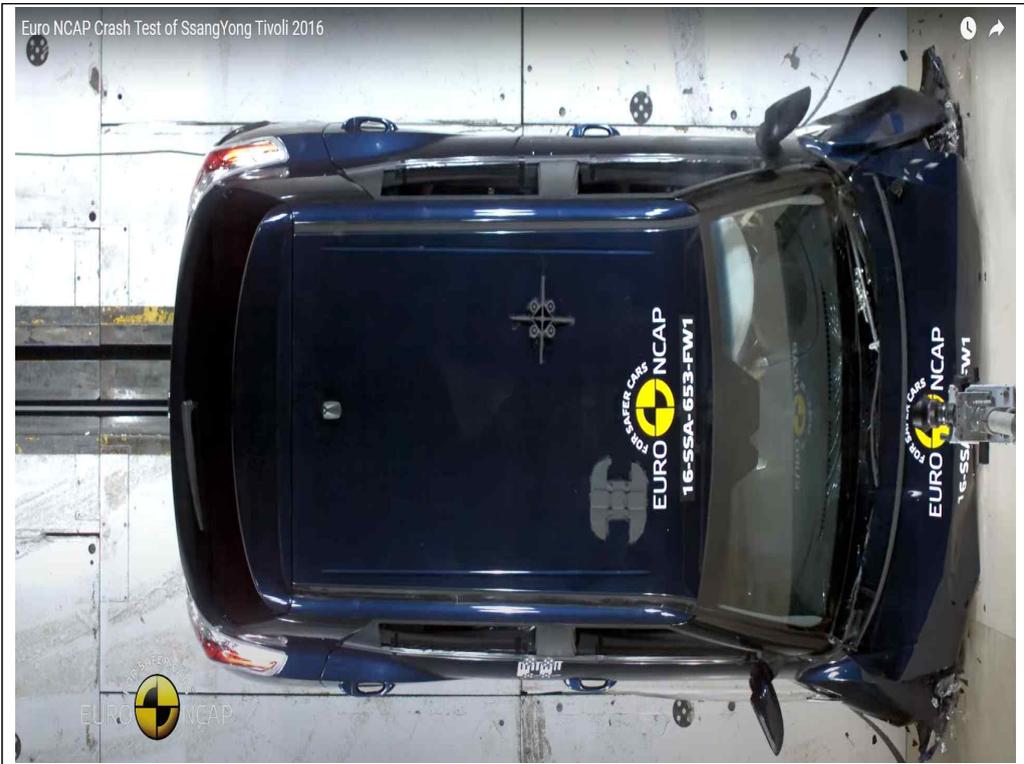
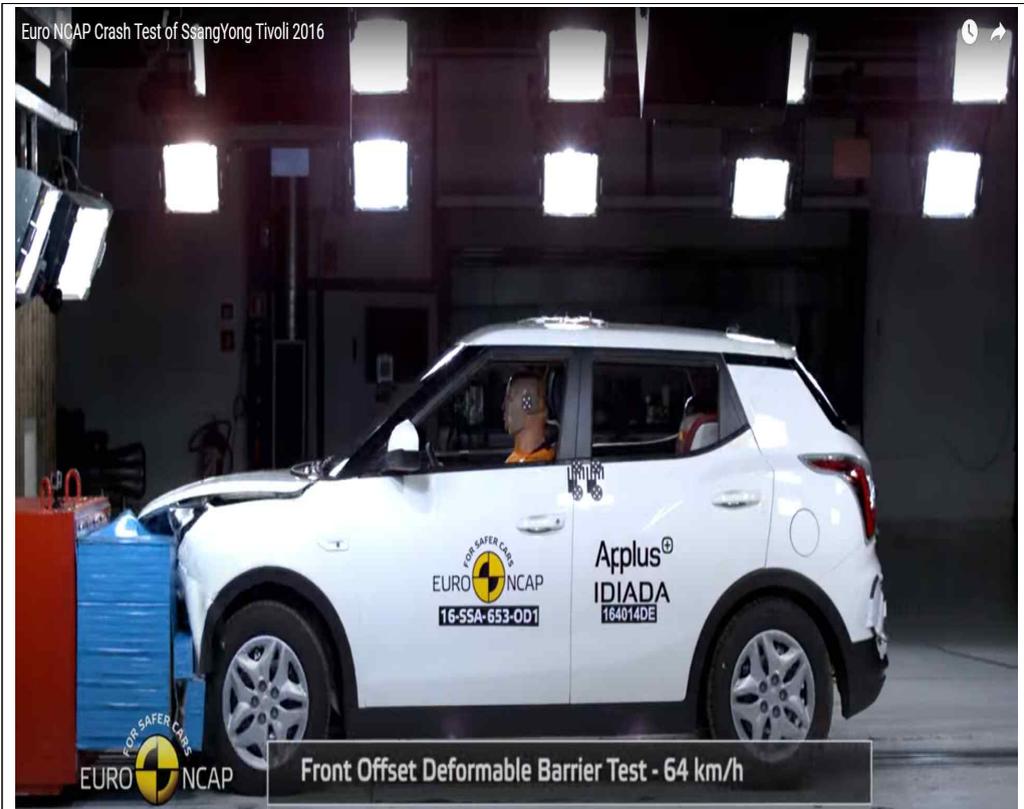
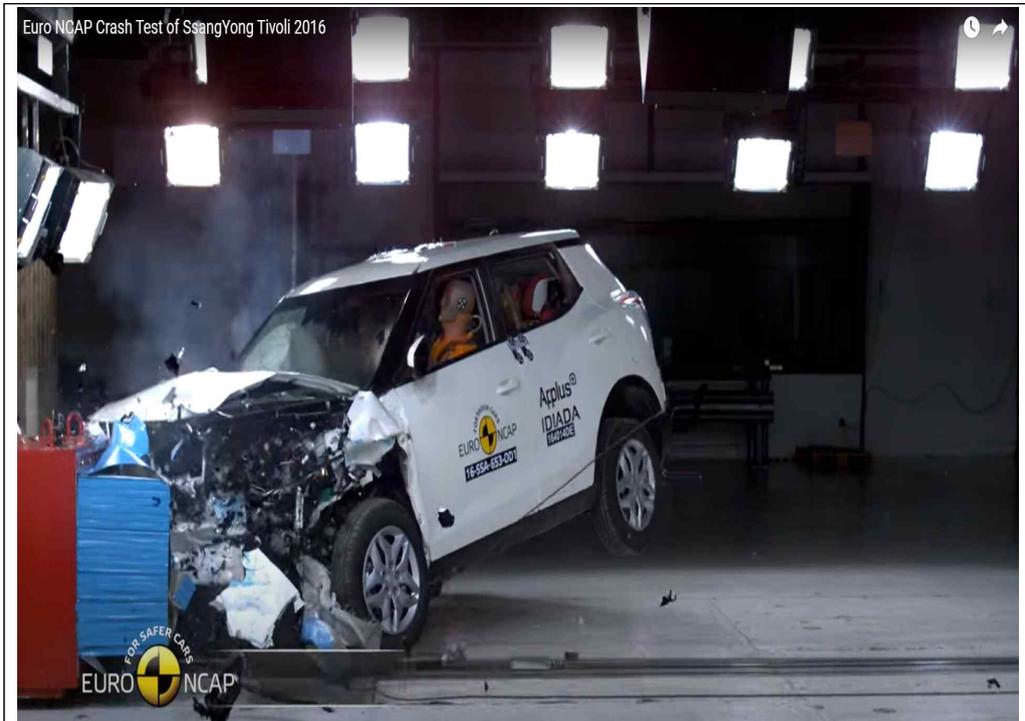
[갑 제59호증 동영상 캡처 사진]

- ⑦ 그리고, 이 사건 자동차의 기아 모닝과의 충돌에 의한 감속정도는 충돌시 관성에 의한 제동등 켜짐이 발생할 여지가 없는 약한 충돌입니다. 이는 EDR에 Event 생성도 되지 않을 정도의 약한 충돌이었다는 사실과 아래에서 살펴보는 바와 같이 2016년식 티볼리 차량에 대한 Euro NCAP 테스트에서도 관성에 의한 제동등이 점등되지 않았다는 사실에 의하여 입증됩니다.
- ⑧ 통상적으로 NCAP 정면충돌시험(NCAP Frontal Crash Test), 즉 시속 56킬로의 속도로 차량을 콘크리트 벽에 정면충돌시키는 시험에서 차량이 콘크리트 벽에 충격시 제동 페달의 관성으로 브레이크등이 들어오지 않습니다. 공개된 2016 쌍용 티볼리의 Euro NCAP 정면충돌시험(Euro NCAP Frontal Crash Test) 동영상(갑 제59호증)을 보면 시속 50km/h로 고정벽에 부딪치는 충돌로는 브레이크 페달의 관성이 크지 않아 브레이크 등이 들어오지 않고, 64km/h로 변형가능충돌장벽에 충돌했을때에도 브레이크 페달의 관성이 크지 않아 브레이크 등이 들어오지 않음을 확인할 수 있습니다.

- ⑨ 위 캡처된 사진에 나타난 파손의 정도를 이 사건 자동차의 파손의 정도를 비교해 볼 때 이와 같은 Euro NCAP 고정벽 정면충돌시험과 변형가능충돌장벽 충돌시험에서의 충격속도와 충격력은 이 사건 자동차가 모닝 차량을 충격할 때의 충격속도와 충격력보다 훨씬 큼니다. 따라서 관성에 의해 브레이크등이 들어오지 않은 Euro NCAP 시험과 비교해 볼 때 충격력이 훨씬 적은 이 사건 자동차의 모닝 차량과의 충돌시에 관성으로 브레이크등이 들어올 가능성이 없음은 분명하며 피고의 모닝 차량과의 충돌시 관성에 의한 후미 제동등 점등 주장이 과학적·기술적으로 근거가 결여된 것임이 입증되었습니다.

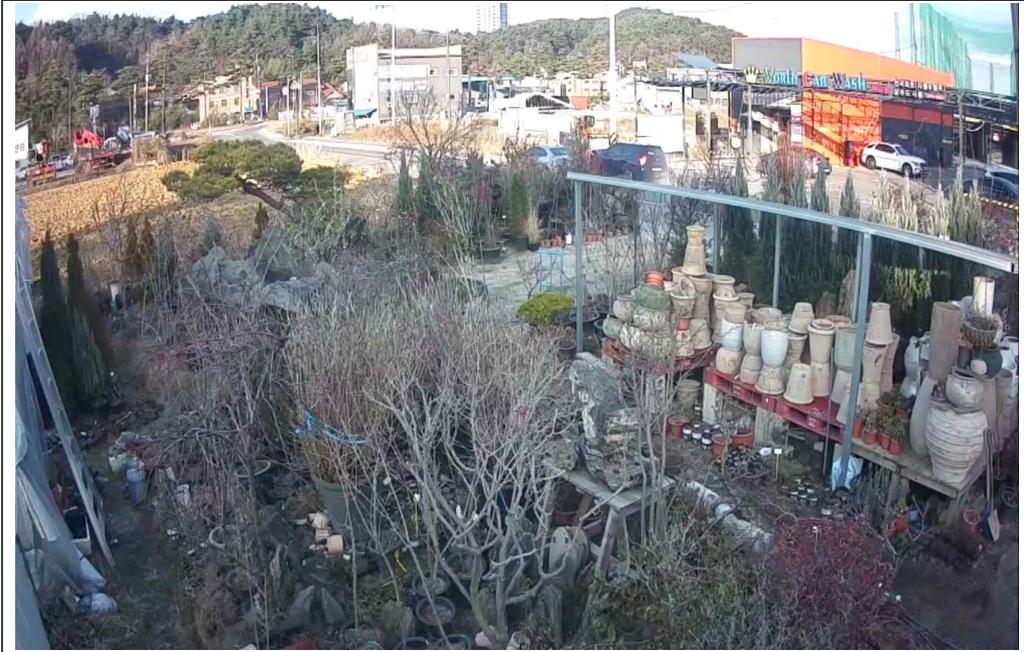
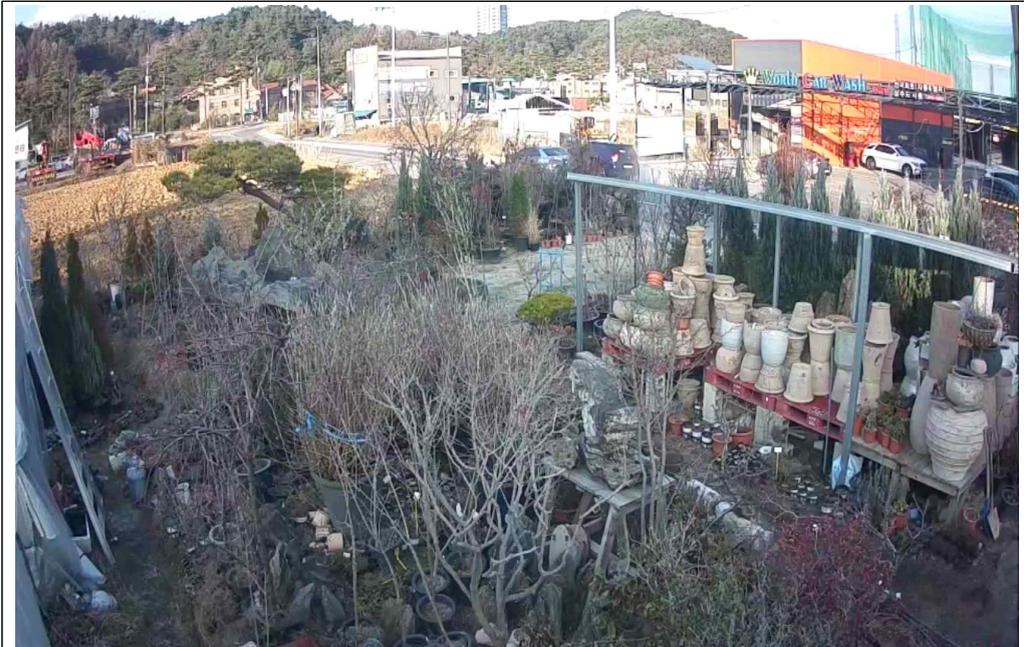
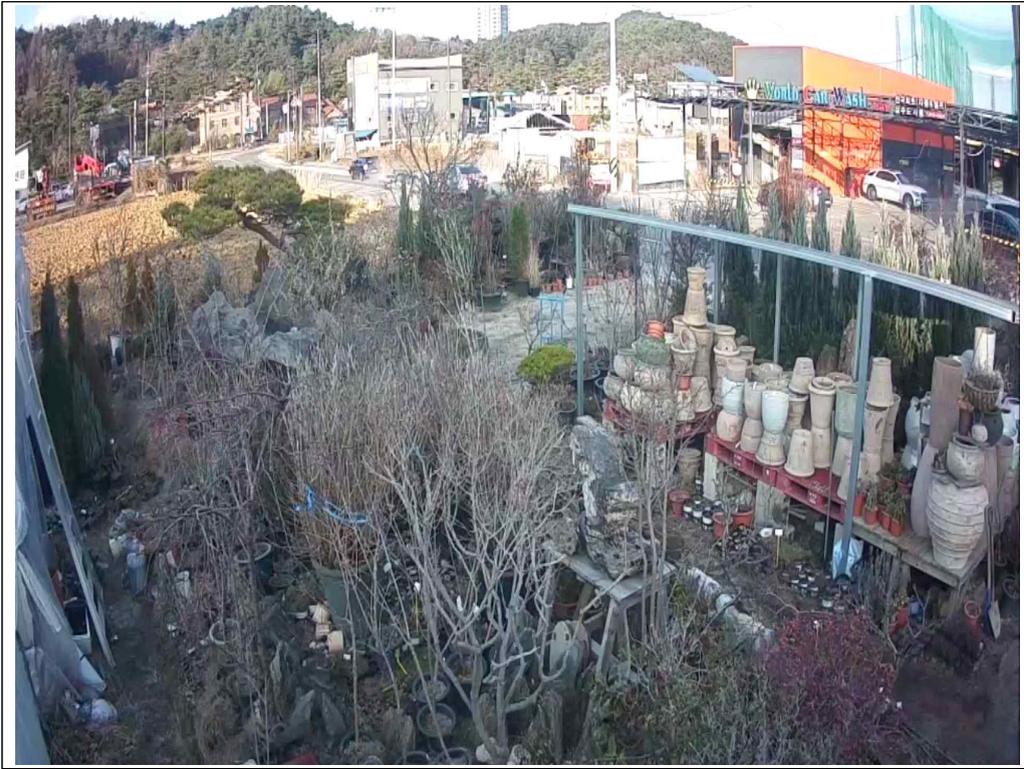
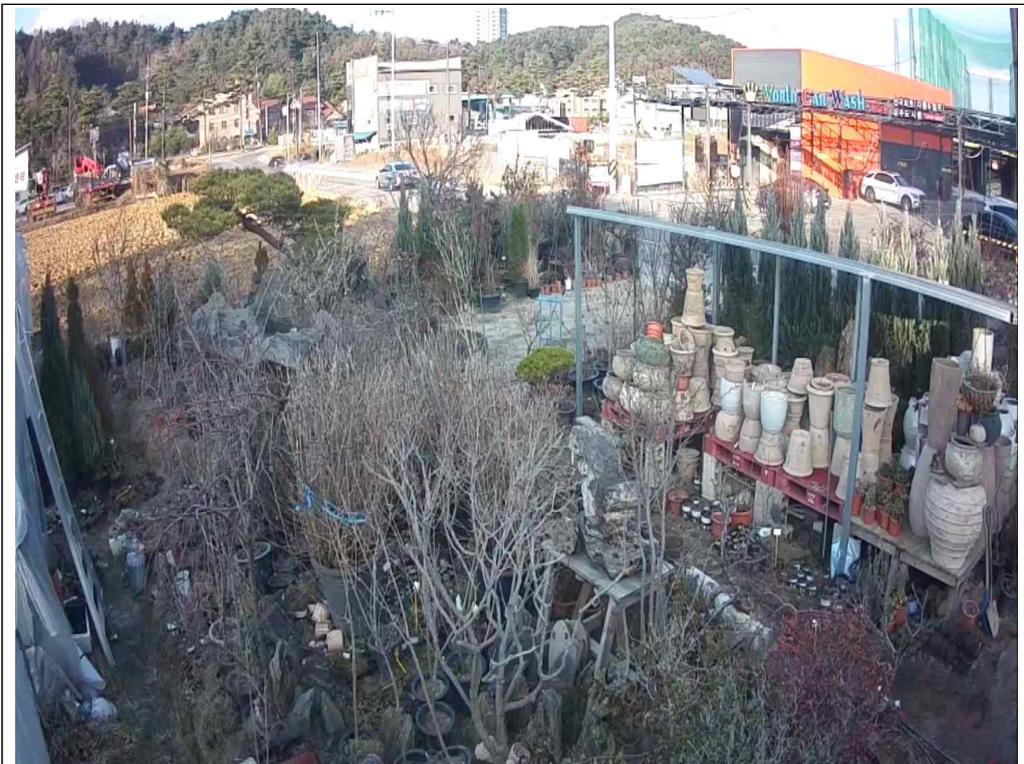
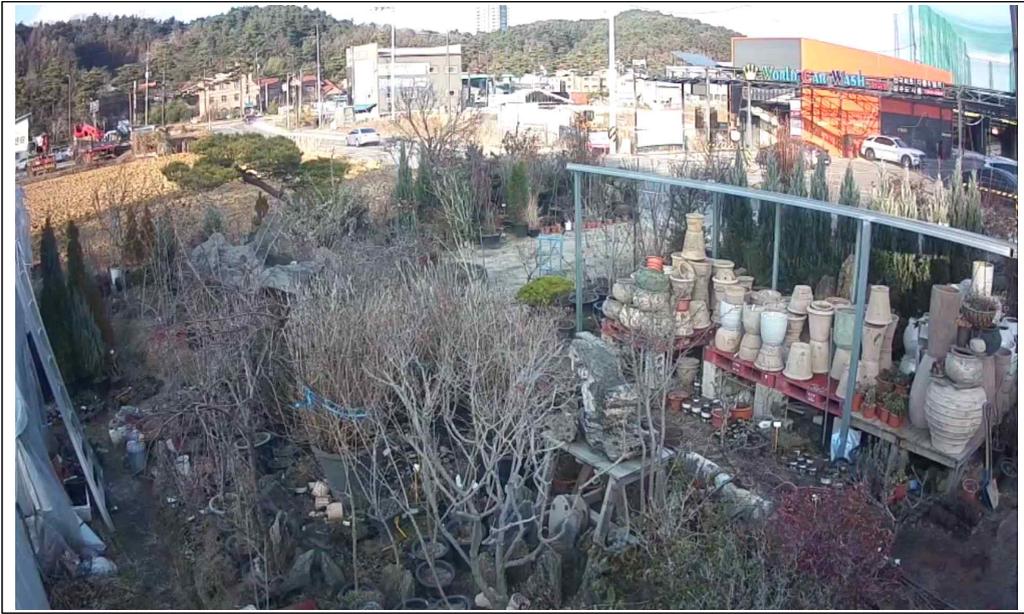
- ① 설악꽃농원 CCTV영상(갑 제40호증) 중 2초 ~ 6초 사이에서 계속해서 후미 좌우 제동등이 점등된 사실은 이 사건 EDR에 “브레이크 OFF, 가속페달 변위량 100%” 라고 기록된 것이 사실과 반대로 잘못 기록된 것임을 입증해 주고 있습니다.

- ② 2초 ~ 6초 사이에서 계속해서 이 사건 자동차의 후미 좌우 메인브레이크등에 불이 켜져 하얗게 등이 들어 와서 밝게 변한 모습으로 나타나 있으나 이와 반면에 뒷유리창 상단의 보조제동등에는 불이 켜지지 않아 하얗게 밝게 변화되지 않고 어두운 색깔의 상태를 계속 유지하고 있음을 확인할 수 있습니다.

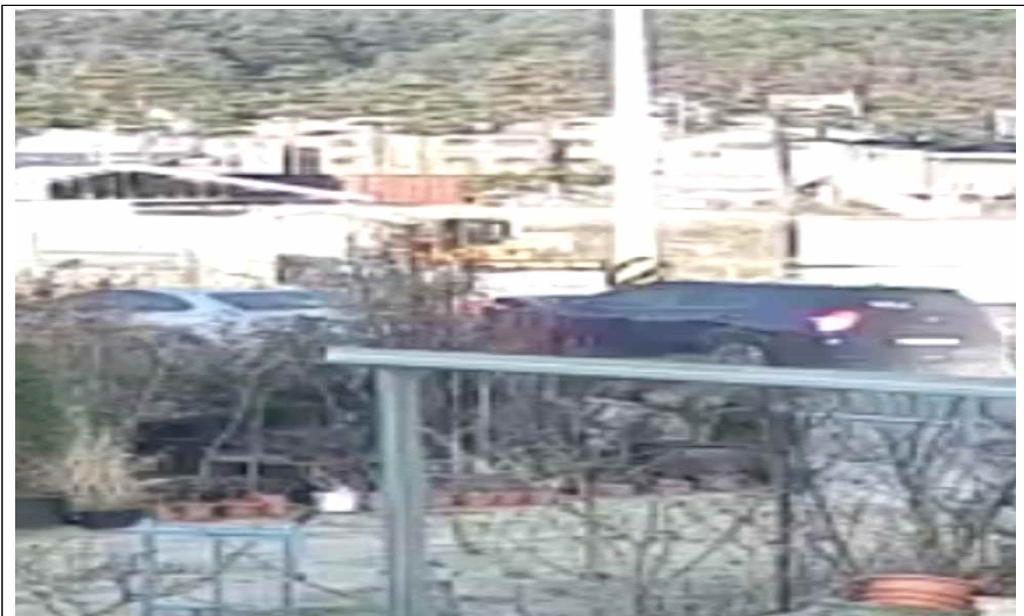
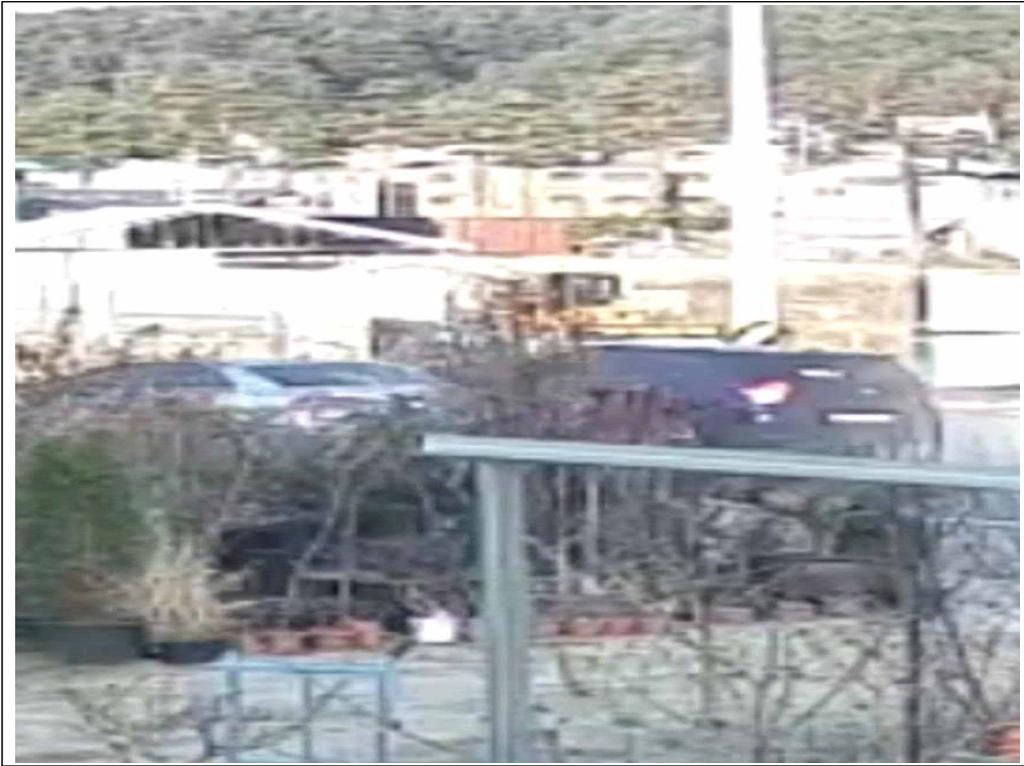
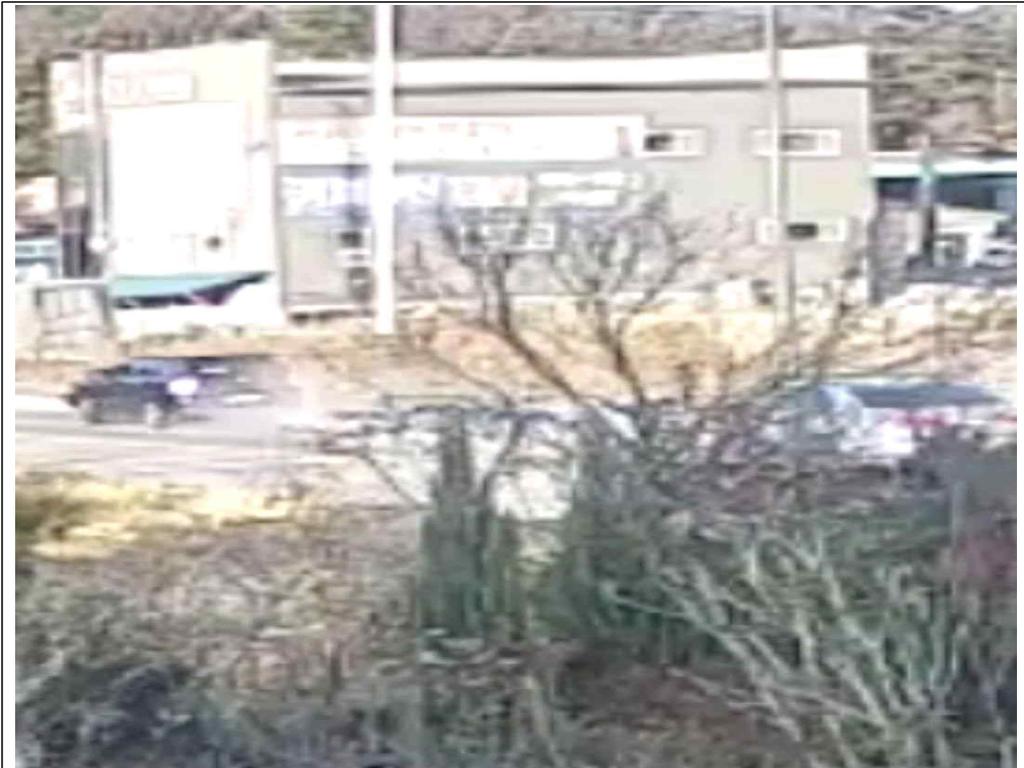
- ③ 특히, 이 사건 자동차의 후미 제동등과 폭스바겐 자동차의 후미 제동등을 상호 비교할 수 있는 2초 ~ 4초에서 이 사건 자동차의 후미 좌우 메인브레이크등에 불이 켜져 하얗게 이전보다 밝게 변하는 모습으로 변화된 것이 보이나 반면에 폭스바겐 자동차의 후미 좌우 메인브레이크등에 불이 켜지지 않아 하얗게 밝게 변화되지 않고 상대적으로 어두운 색깔을 나타내는 것이 분명하게 비교확인됩니다.

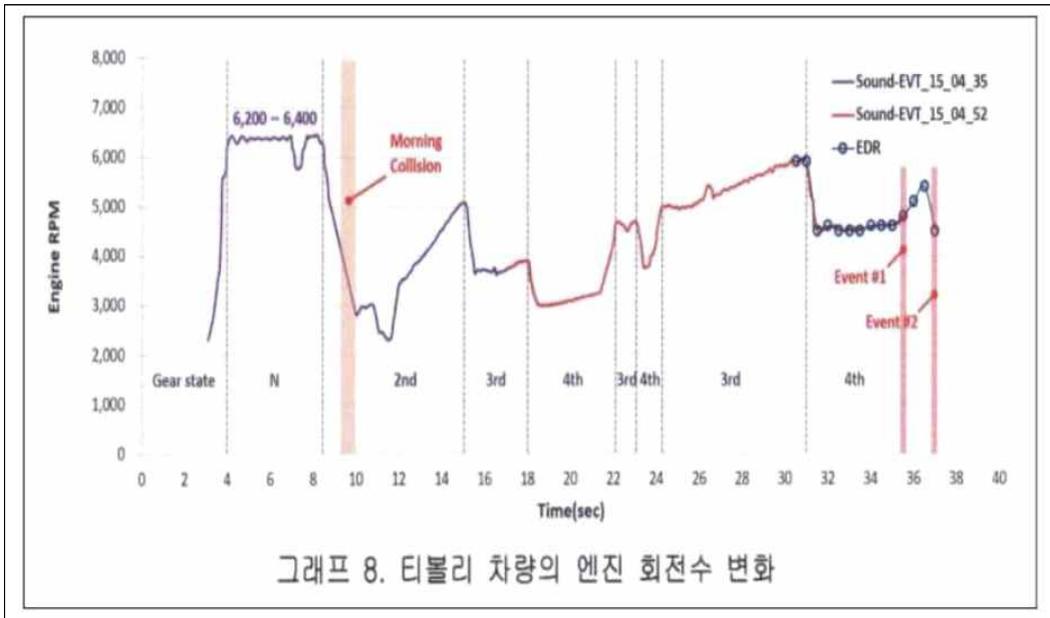
[국과수 2023. 2. 9.자 감정서 37쪽]

그리고 이에 더해 구체적으로 위 그래프를 분석하면, (i) 약 15초 지점에서는 이 사건 자동차가 속도 60km/h에서 2단에서 3단으로 변속된 것으로 기재되어 있는데 이는 변속 패턴상 가속 페달을 80% 밝은 것에 해당하고, (ii) 18초 지점에서는 속도 70km/h에서 3단에서 4단으로 변속된 것으로 기재되어 있는데 이는 변속 패턴상 가속페달을 50% 밝은 것에 해당하며, (iii) 22초 지점에서는 속도 85-90km/h에서 4단-3단-4단-3단으로 변속된 것으로 기재되어 있는데 이는 변속 패턴상 운전자가 가속페달을 100%로 밟았다가 떴다 밟았다 떴다 하였기 때문에 발생한 것입니다.

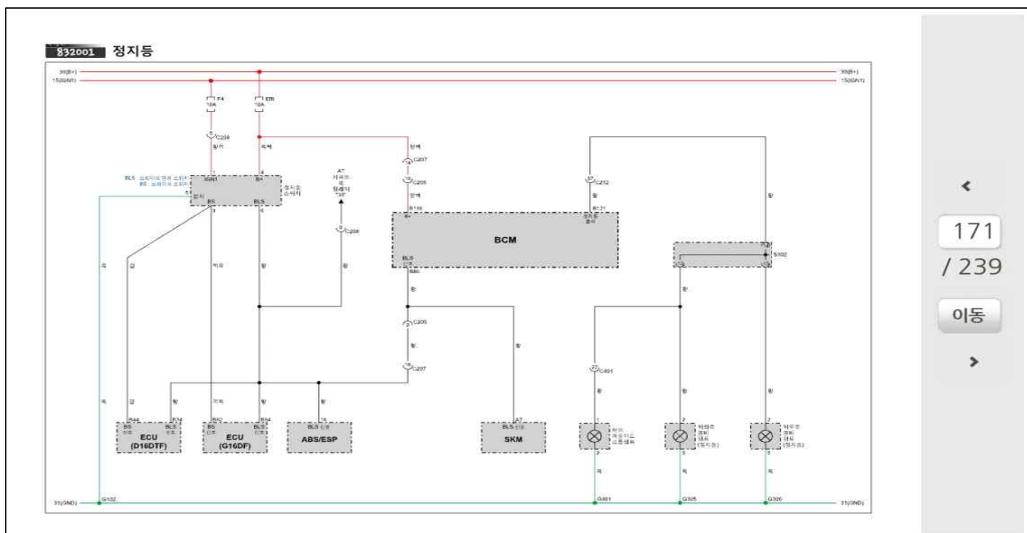
[갑 제57호증 티볼리 에어 브레이크등 회로도]

이 사건 자동차 티볼리 에어의 정비매뉴얼상 아래와 같은 브레이크등 (정지등) 회로도와 브레이크 스위치 다이어그램에 따르면 브레이크등은 브레이크등을 제어하는 전자식 모듈에 의해 켜지고 꺼지는 작동을 합니다. 피고는 이와 같은 전자식 브레이크등 제어모듈을 BCM이라고 부르며 이 BCM은 자동차의 두뇌에 해당하는 최상위 위치에서 차량의 작동을 컨트롤하는 ECU와 연결되어 있습니다.

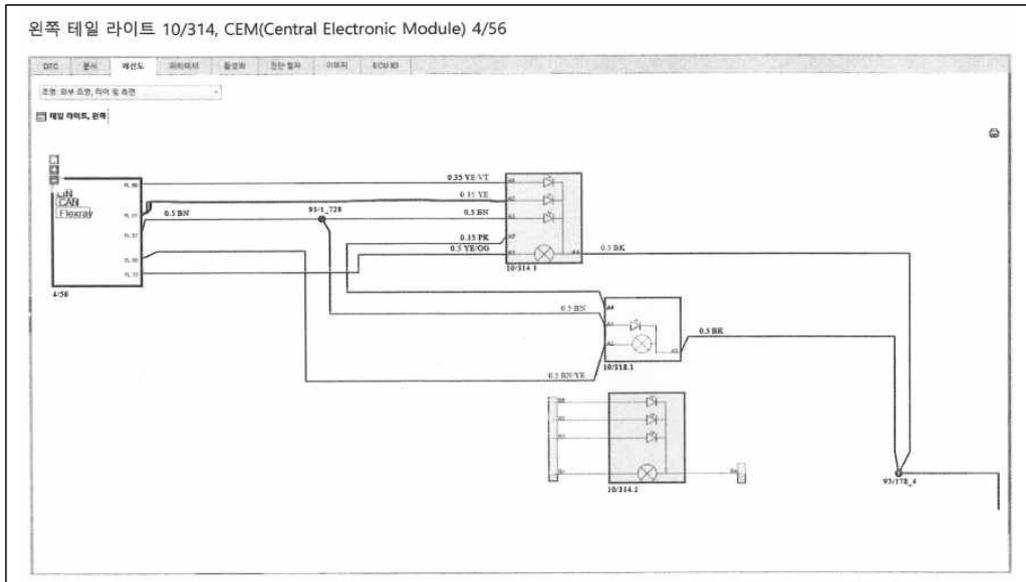
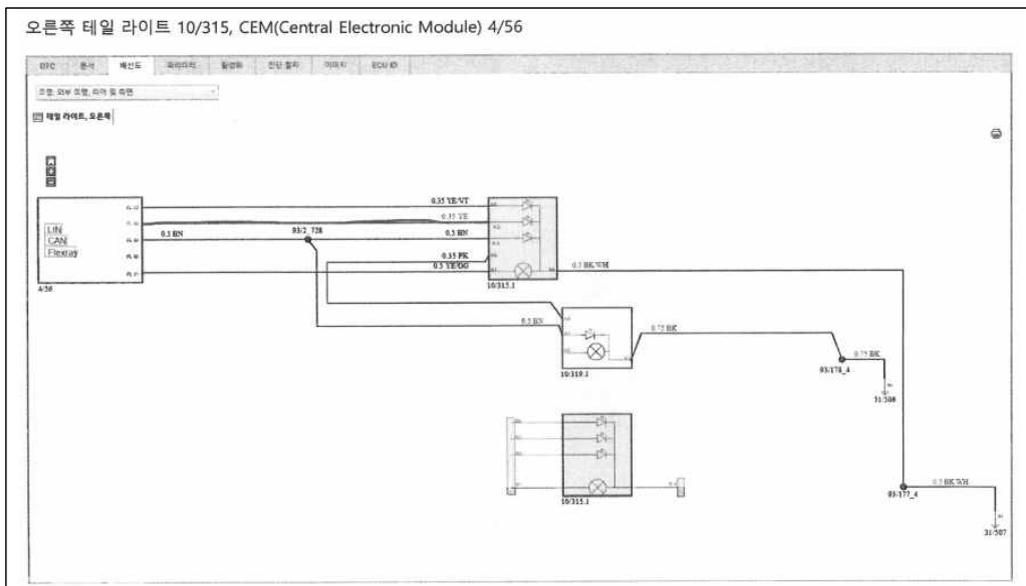
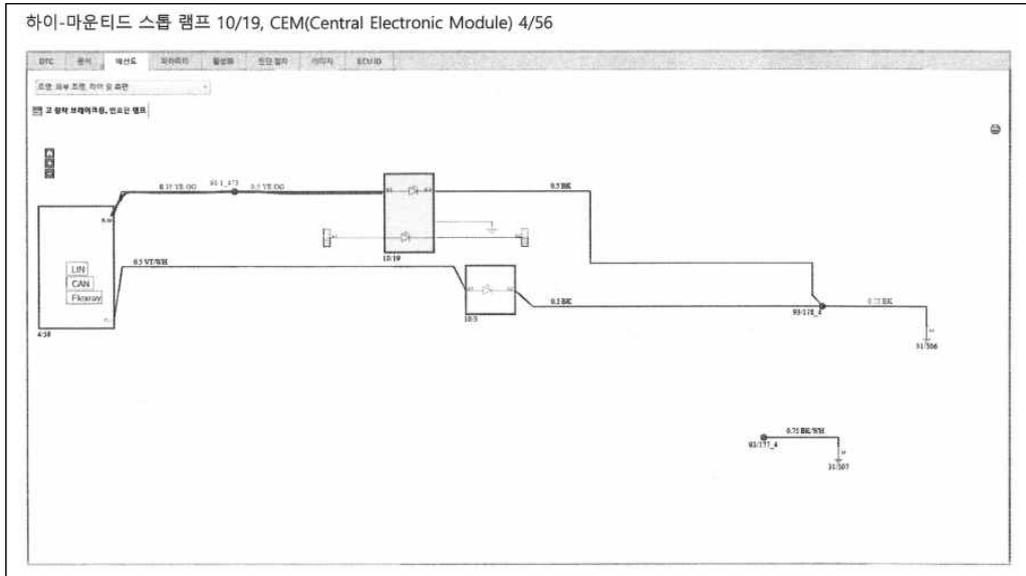
- ② 볼보자동차코리아가 국립과학수사연구원에 제출한 아래와 같은 왼쪽 후미등(왼쪽 테일 라이트), 오른쪽 후미등(오른쪽 테일 라이트)와 뒤쪽 유리창 상단에 장착된 보조제동등(하이-마운티드 스톱 램프)의 회로도(갑 제62호증의 1~3)는 CEM(Central Electronic Module)에 의하여 이들 세가지 등이 작동한다는 것, CEM(Central Electronic Module)은 ECU와 연결이 되어 있다는 것과 이들은 CAN, LIN, Flexray 통신을 통하여 상호 소통한다는 것이 기재되어 있습니다.
