강릉 급발진 의심사고

2024.04.19 재연시험 감정결과 브리핑

- 하종선 변호사 및 유가족 -
2024.05.27

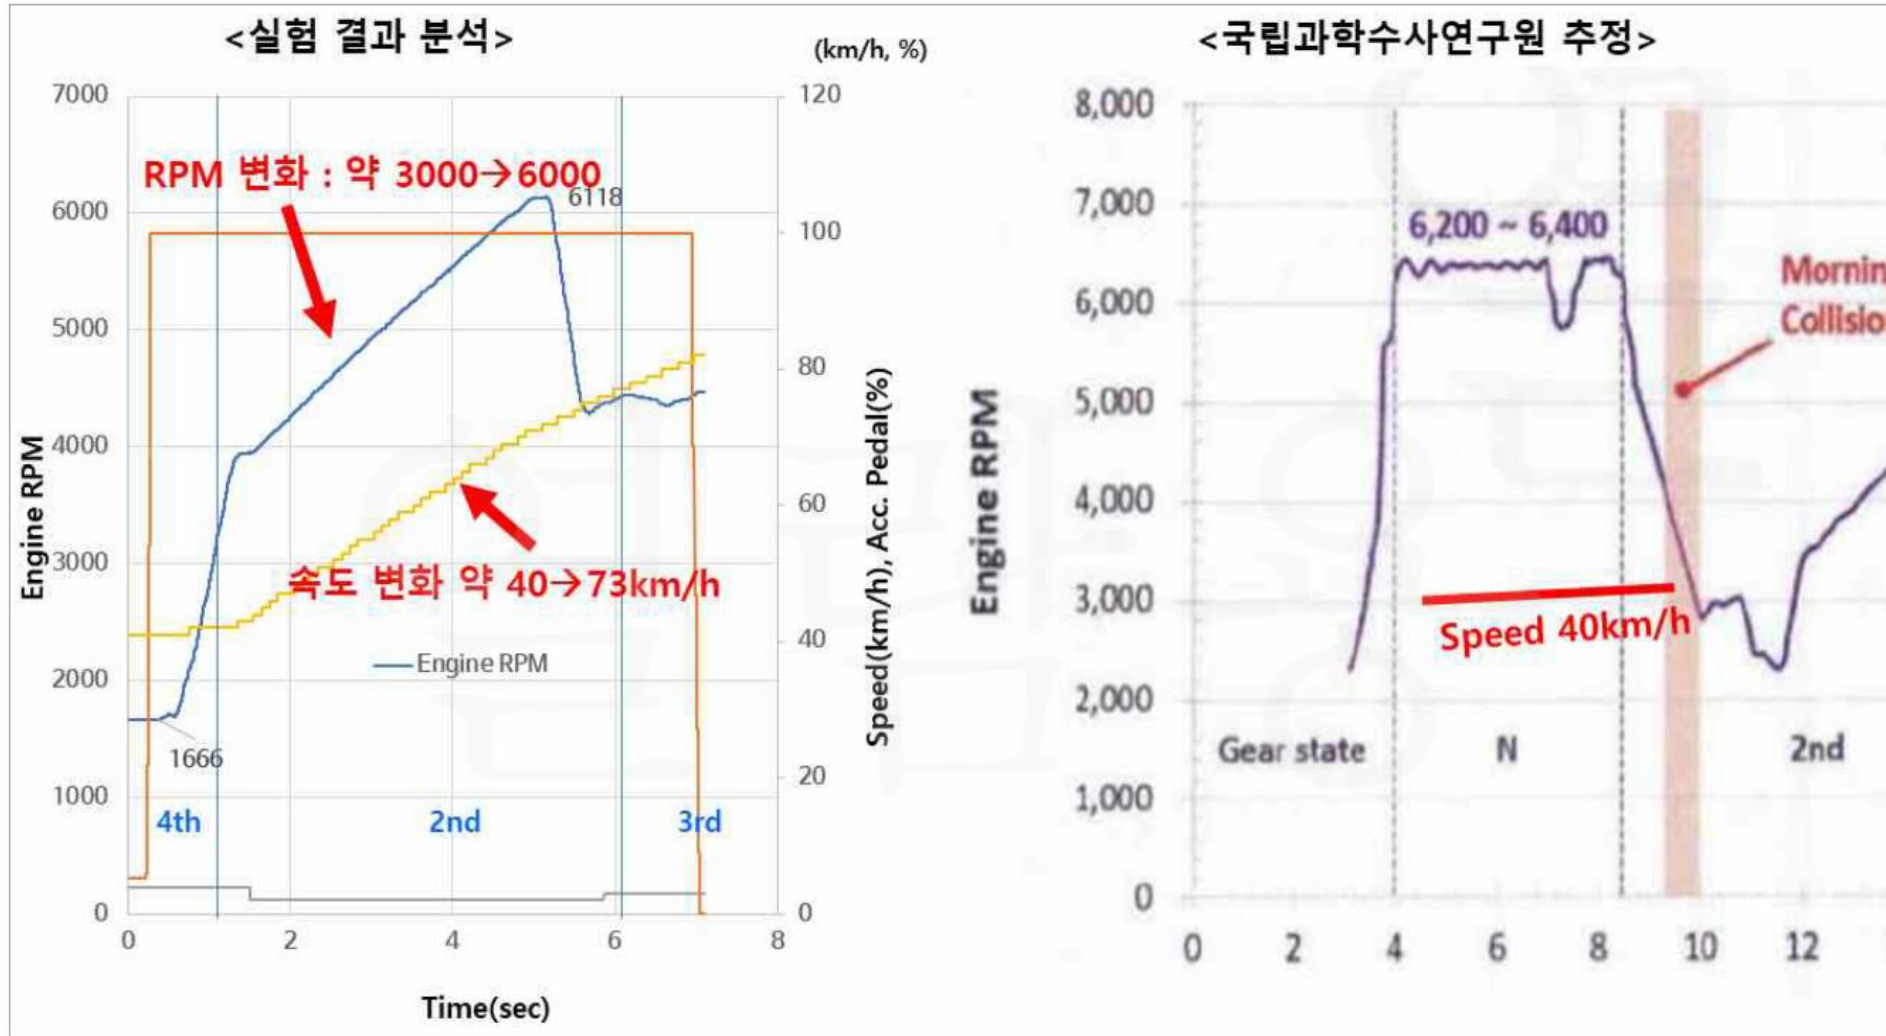
<그림 9. 실험 결과와 국립과학수사연구원 감정서 해당 내용 비교 분석>

- 양자가 현저하게 차이가 나서 운전자의 페달오조작이 아님이 확인됨.
- 음향분석감정에 의해서 D에서 N으로 변경하는 소리가 없음이 확인되었음.

모닝 충돌 전 주행데이터 패턴 비교(2-B)

- 모닝 충돌 직전 상황 (40km/h 내외의 높은 RPM)에서는 실험 분석의 경우 변속기어의 N상태가 아닌 상황에서 RPM 증가와 속도 증가 패턴을 보이고 있으나, 국립과학수사연구원의 감정서에서는 변속기어 N상태에서 RPM 및 속도가 일정한 패턴을 제시하고 있음. 따라서, 실험 내용과 국립과학수사연구원의 감정서의 분석 내용은 서로 전혀 다른 패턴을 보이는데 자동차 동력학적 측면에서 엔진으로부터의 구동력이 바퀴 전달되는 원리를 고려하더라도 패턴의 차이는 당연한 것임.

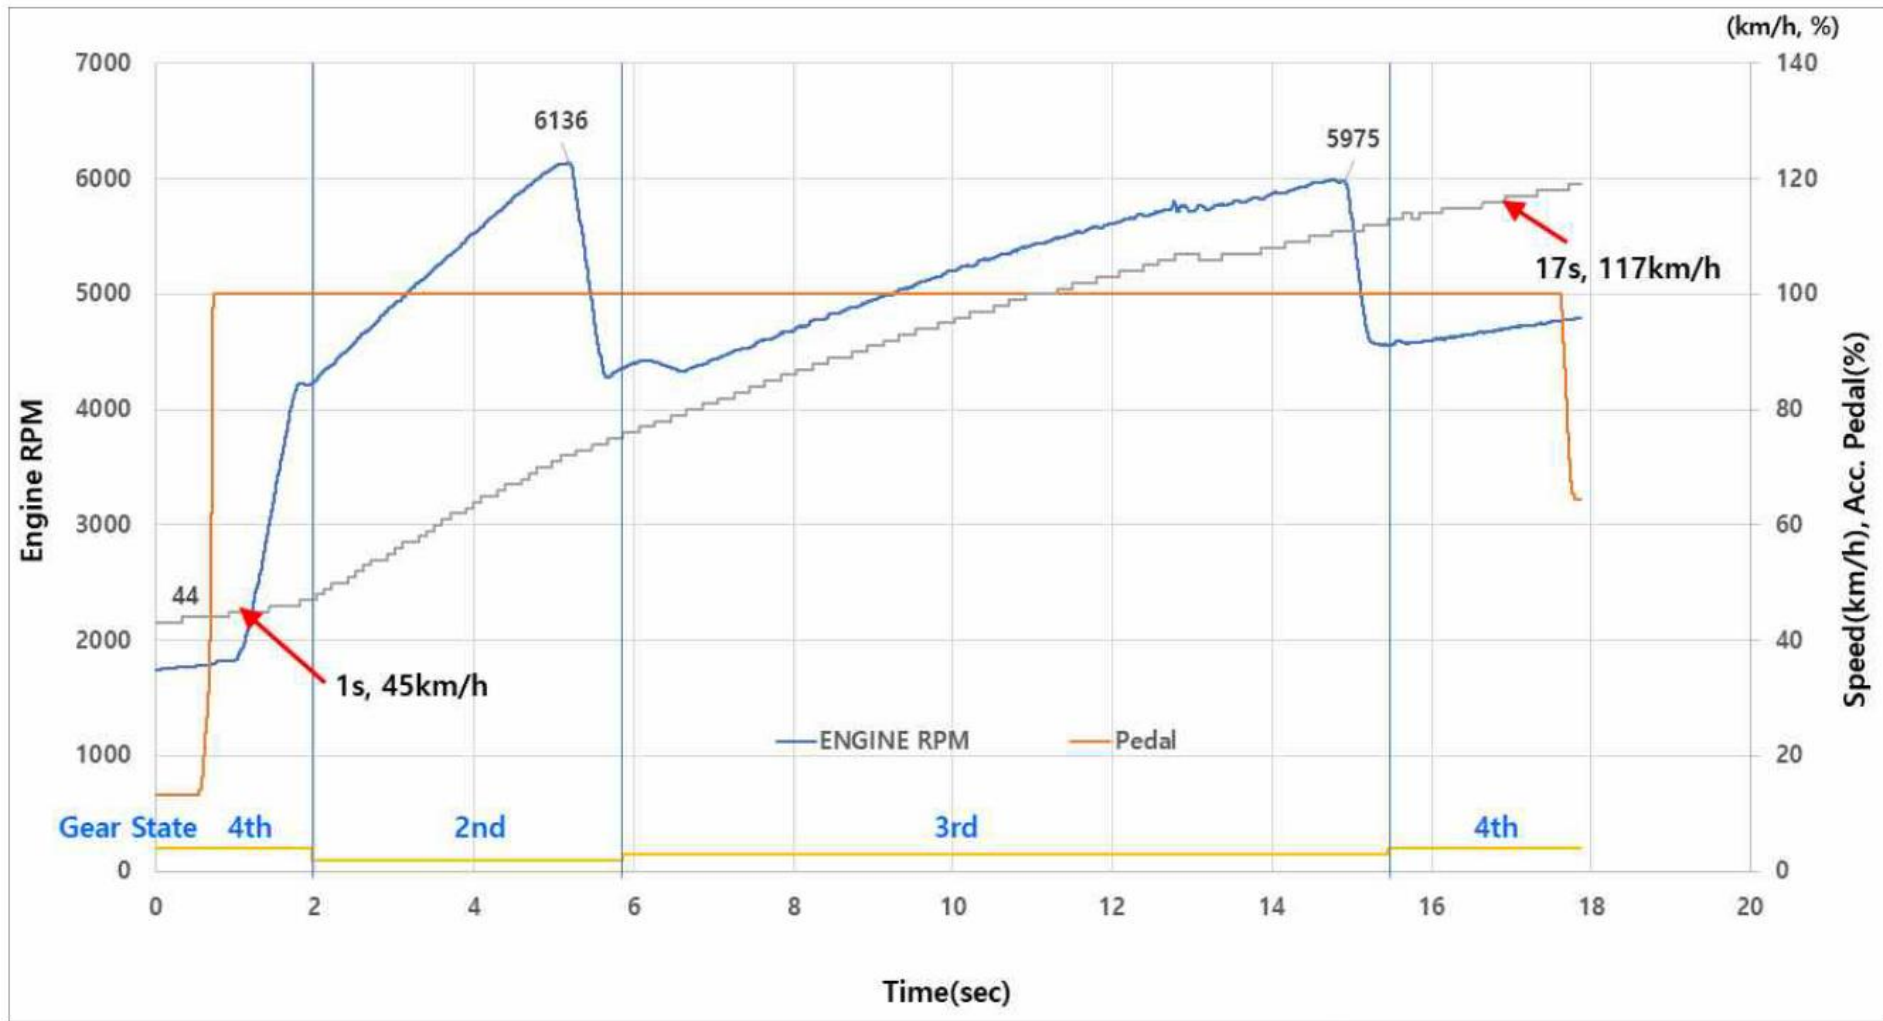
<그림 10. 모닝추돌 이후에 가속페달을 100% 작동시킨 경우의 주행 그래프>

모닝 충돌 이후 재연시험 주행데이터(3-B)

○ 모닝 충돌 이후 상황(40km/h 내외에서 가속페달 100%)에서는 실험 분석의 경우 44km/h에서 120km/h 도달하는데 약 18초 정도 소요되었고, 변속기어 상태는 4→2→3→4 패턴을 보이고 있음. 참고적으로 분석한 2회 실험에서의 경우 가속페달을 작동한 주행시간 전체 20.5초 (40km/h에서 125km/h 도달) 가운데 약 5초 정도를 가속페달 60% 정도로 작동했을 때 변속기어 상태는 2→3→[4→5→6→5]→4([]은 짧은 시간)) 패턴을 보이고 있음.

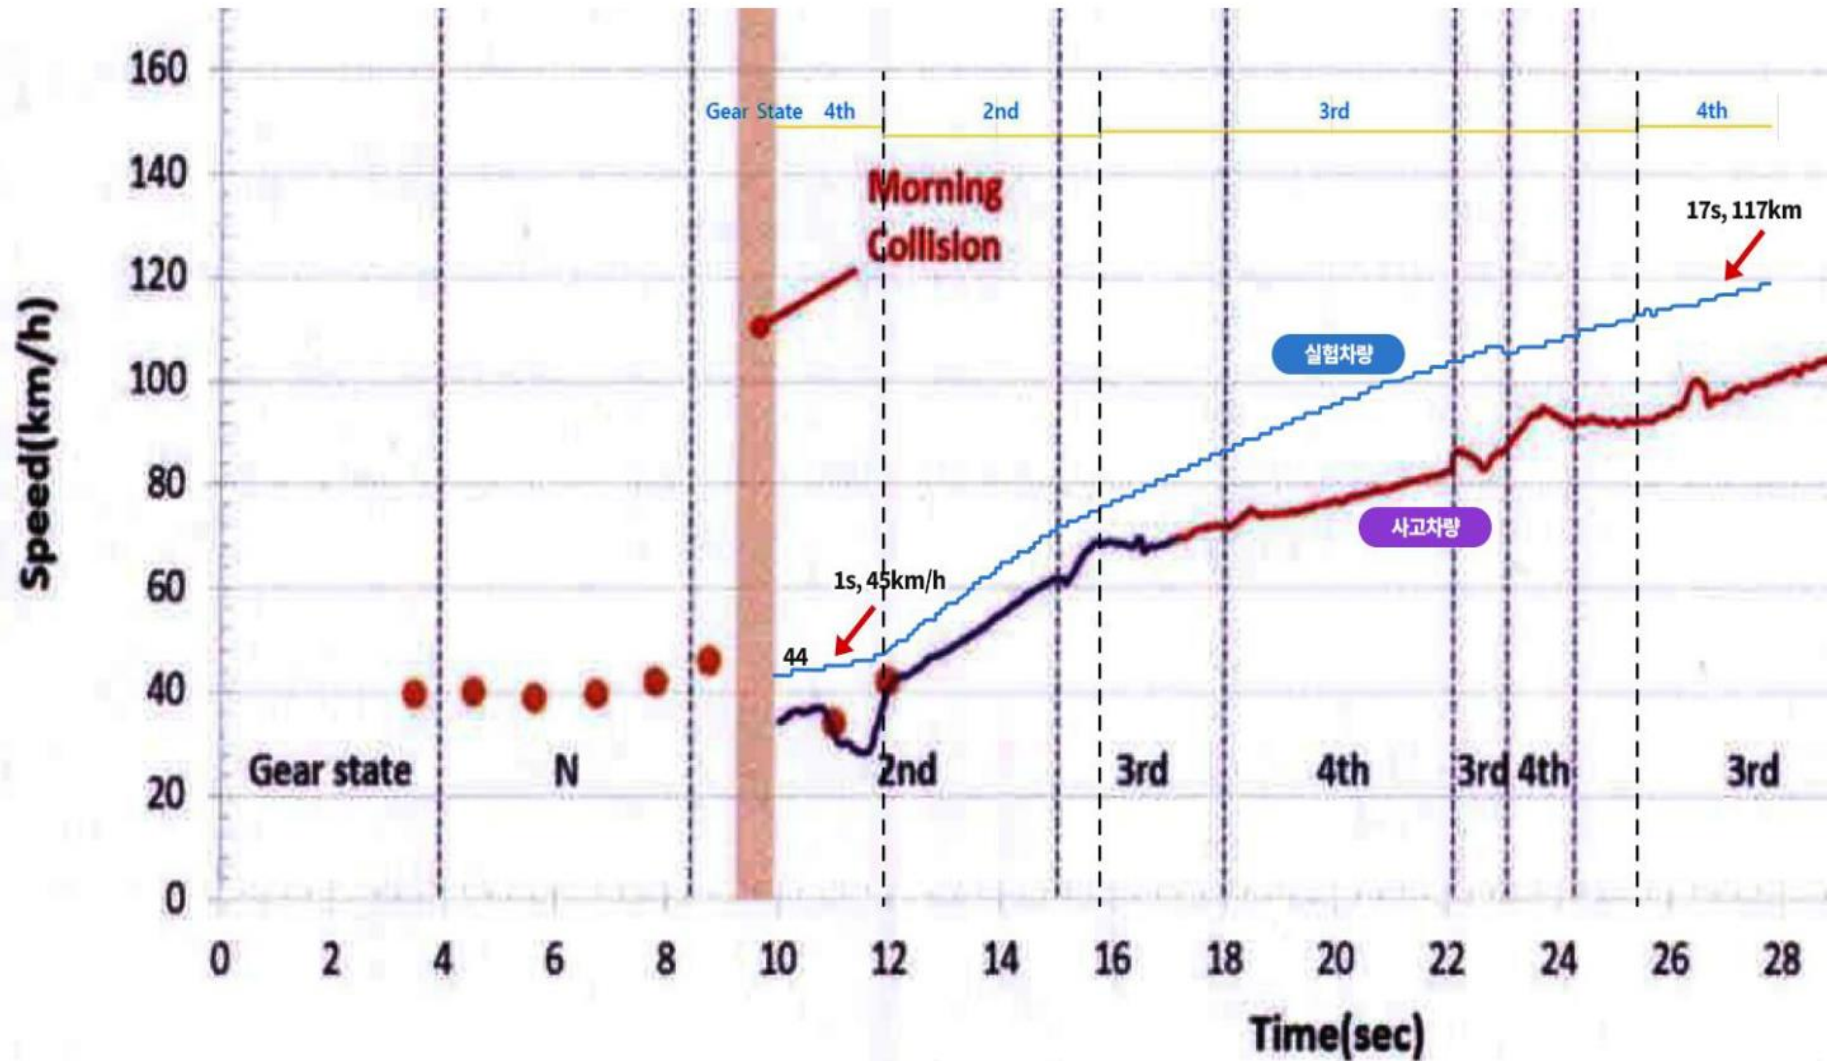
국과수와 재연시험의 속도그래프와 변속단수 현저한 차이(3-C)

국립과학수사연구원의 감정서에서는 모닝 충돌 후 약 40km/h 정도에서 116km/h 도달하는데 약 24초 소요되었고, 변속기어 상태는 2→3→4→[3→4]→3→4([]은 짧은 시간) 패턴을 보이고 있음.

따라서, 가속페달과 변속기어 주행 형태를 볼 때는 가속페달 100%로 주행할 경우에는 국립과학수사연구원의 감정서 내용과 같은 변속기어 패턴이 발생되기 어려운 것으로 추정됨.

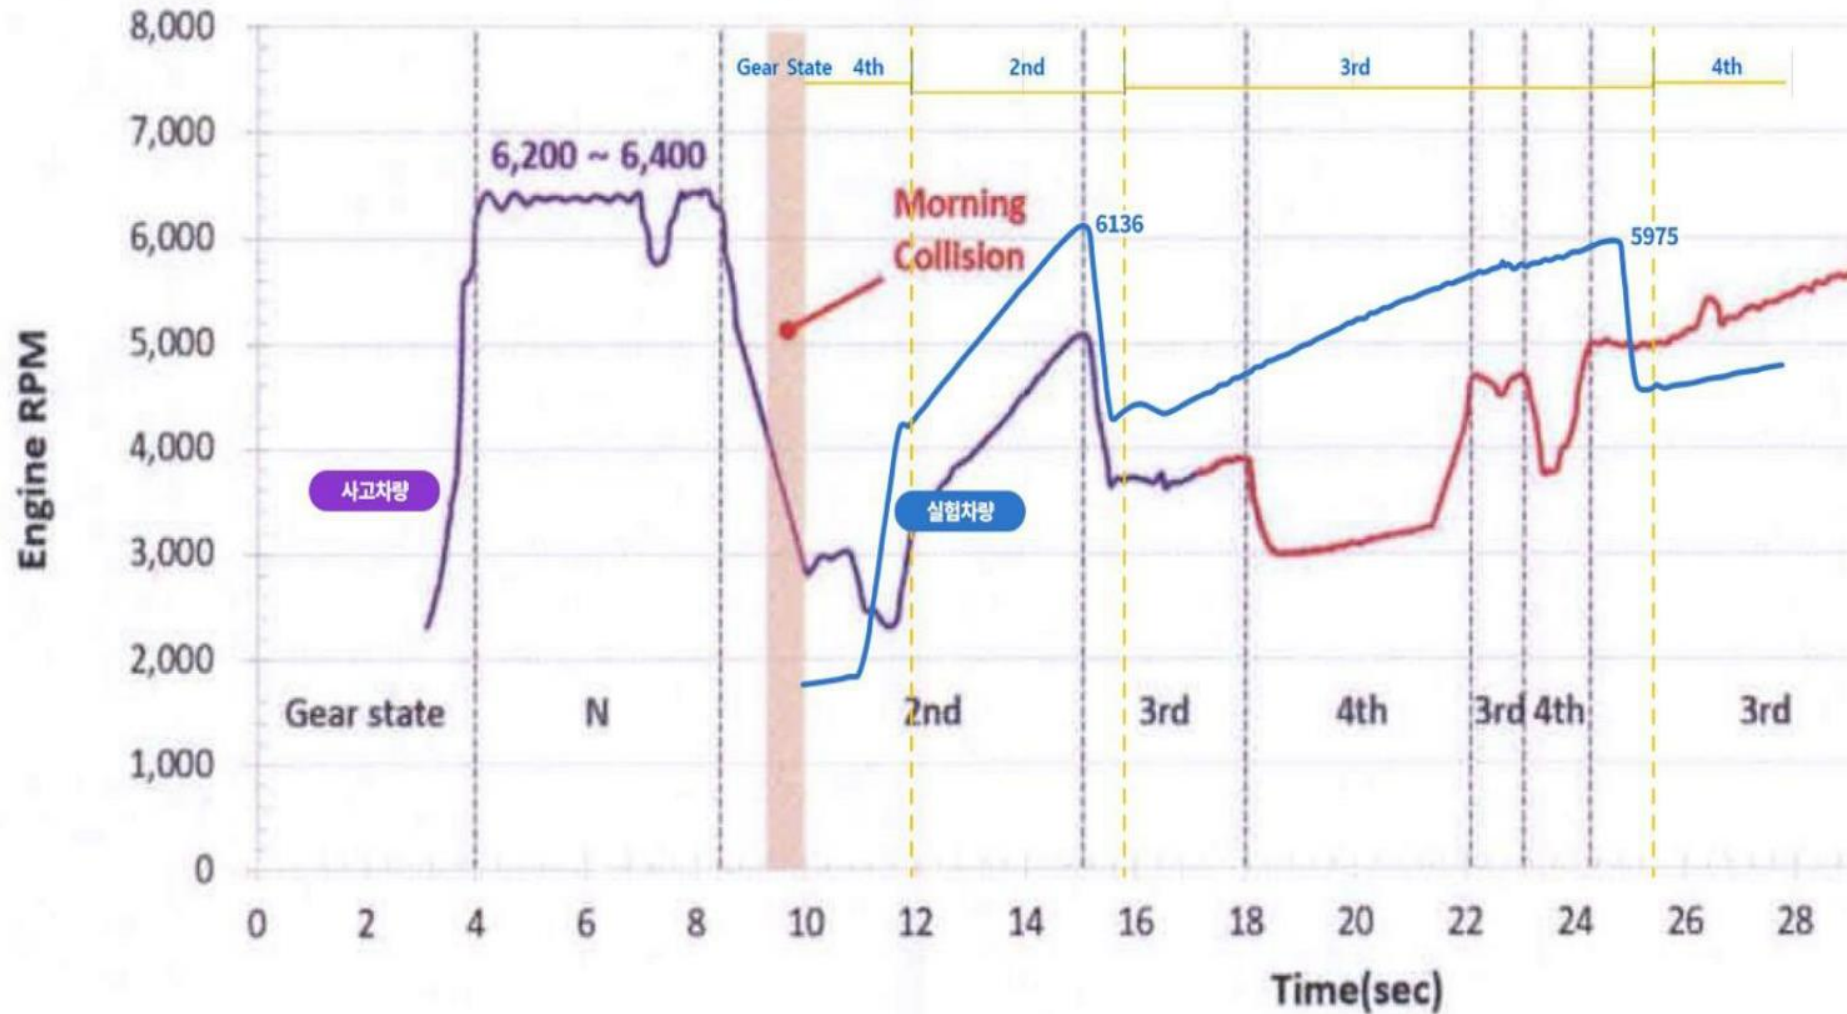
비교대상	재연시험	국과수
속도그래프	높고 빠르게 가속 44 → 120까지 18초 걸림	상대적으로 낮고 느리게 가속 40 → 116까지 24초 걸림
RPM그래프	그래프 변화 형태가 단순한 직선 형태	그래프변화형태가 복잡하고 기복·변화 많음
변속 단수	4 → 2 → 3 → 4 심플하게 상승	2 → 3 → 4 → 3 → 4 → 3 오르락 내리락 함

○ 양자가 현저하게 차이가 나서 운전자의 페달오조작이 아님이 확인됨.

국과수와 재연시험의 RPM그래프 비교시 현저한 차이(3-D)
