변호인 의견서

피 의 자 최 애 숙

2. 이 사건 급발진의 발생 및 진행 상황에 비추어 볼 때 이 사건 자동차가 주컴퓨터인 ECU의 소프트웨어 결함에 의해 스스로 급발진했다고 보아야 합니다

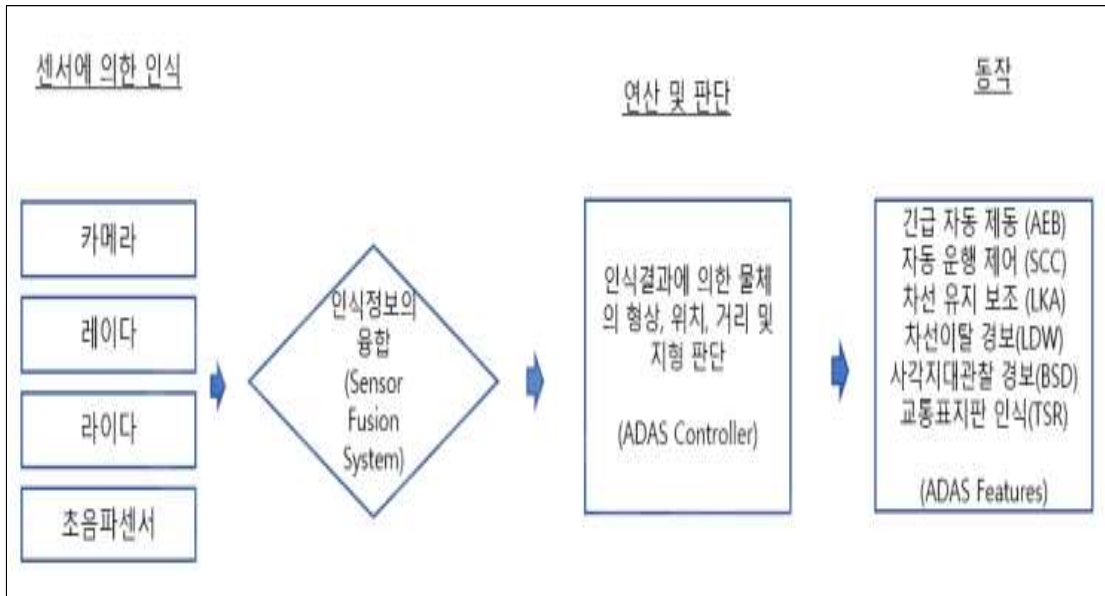
(1) 자율주행 레벨2 차량은 아래 도표에 기재된 바와 같이 장착된 카메라와 레이더 등을 통하여 도로 및 주변 상황과 차량 앞에 있는 물체들을 인식하고 이에 따라 차량을 제동하고, 조향하는 등의 제어를 차량 스스로 할 수 있는 소프트웨어 프로그램 즉, 인공지능(AI)을 차량에 적용하고 있습니다.

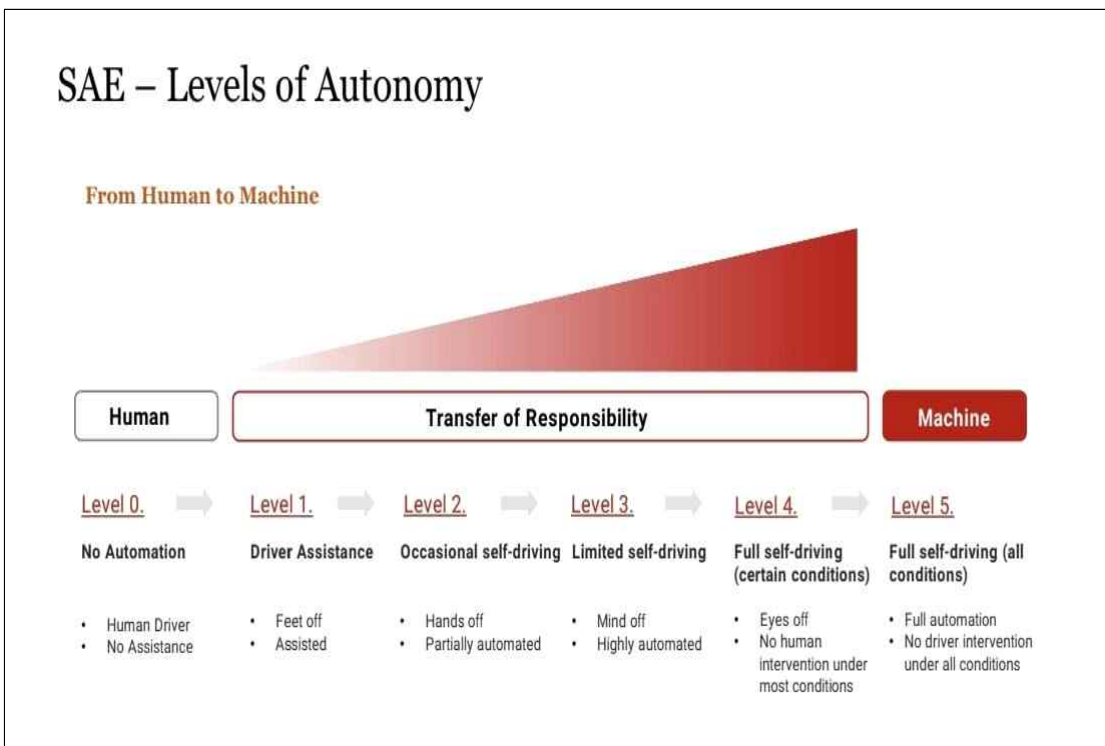
[출처 PwC(회계법인 Price Waterhouse Coopers) 2019-05-21 자료]

- (1) 자율주행기능은 사물을 인식하는 카메라, 레이더, 초음파센서 등을 기반으로 하여 자동차의 주행 중 전방, 측면, 후면에 있거나 움직이는 물체들을 인식(Perceive)하고 이를 차량에 장착된 소프트웨어(AI)가 판단(Think)하여 주(主) 컴퓨터(Main Computer)가 디지털신호를 내려 주행을 작동(Act)시키는 기능입니다.
- (2) 자율주행기능의 단계는 이와 같이 카메라, 레이더, 초음파센서 등을 기반으로 하는 사물을 인식하고 분석 판단하는 소프트웨어(AI) 및 컴퓨터 시스템이 얼마나 정교한지와 그 결과 자율주행이 어떠한 조건과 범위내에서 가능한지에 따라 그 단계가 아래와 같이 나누어집니다.

(3) 위 도표에 나타나듯이 레벨0은 비자동화(No Automation) → 레벨1은 운전자 보조(Driver Assistance) → 레벨2는 한시적 자율주행(Occasional self-driving) → 레벨3는 제한적 자율주행(Limited self-driving) → 레벨4는 특정 조건하에서의 완전자율주행(Full self-driving under certain conditions)→ 레벨5는 모든 조건하에서의 완전자율주행(Full self-driving under all conditions)으로 자율주행기술이 단계적으로 발전되어 왔습니다.

(4) 레벨2 차량에 장착된 ADAS 장치들은 실제로 특정한 경우에 조향, 감속, 가속을 수행하는 것입니다. 따라서 이 사건 자동차와 같은 레벨2 차량은 특정한 경우에 자동차 시스템이 운전자를 Override하여 조향, 감속, 가속을 하는 것입니다. 대표적인 예는 자동긴급제동장치(AEB, Autonomous Emergency Brake)는 운전자가 전방에 사람 등 장애물이 있는데도 브레이크 페달을 밟지 않는 경우에는 운전자를 오버라이드하여 차량 시스템이 스스로 제동을 하는 것입니다. 이 경우에서 명백하게 알 수 있듯이 차량 시스템이 브레이크 페달을 밟지 않는 운전자를 오버라이드하여 브레이크를 전자적(Electronically)으로 작동시킵니다.

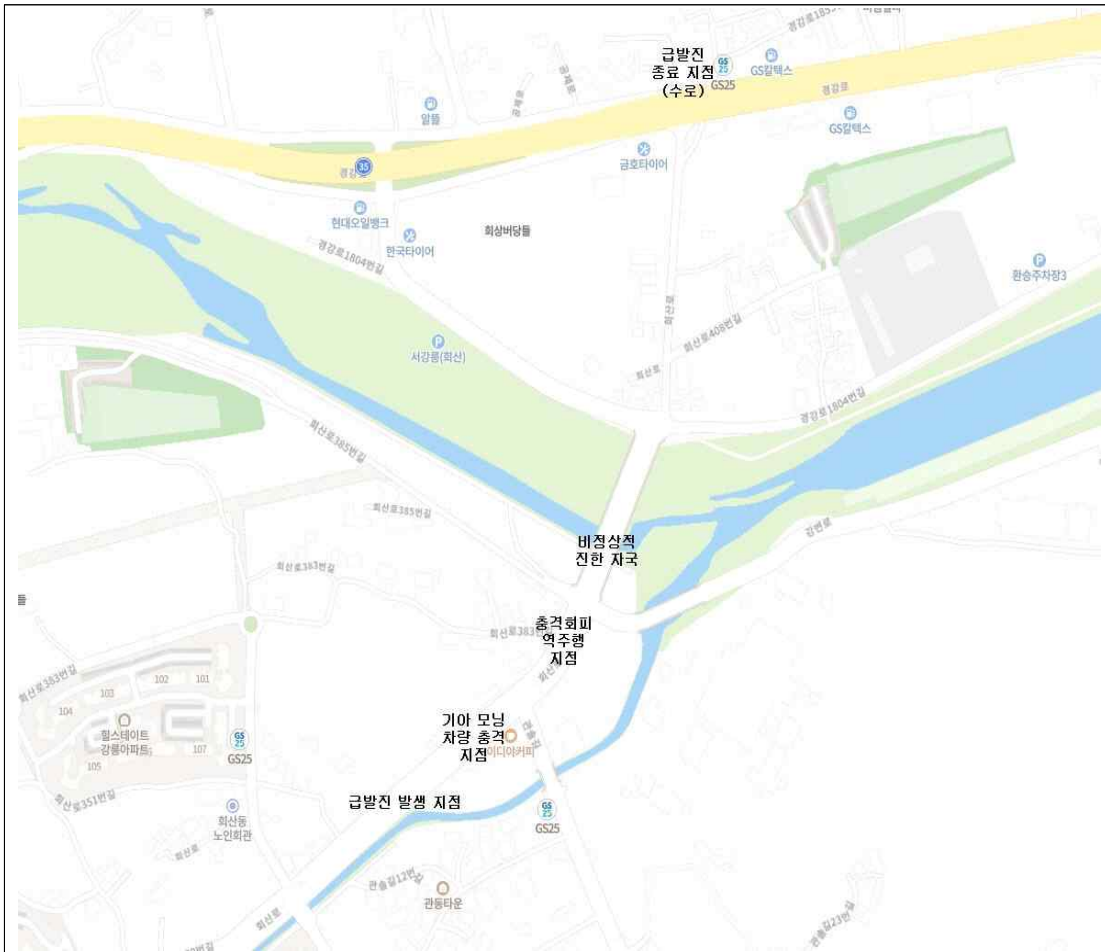
피의자 최애숙은 2022. 12. 6. 오후 이 사건 자동차에 손자인 망 이도현을 뒤 오른쪽 좌석에 태웠기 때문에 어린 손자의 안전을 위해 무엇보다 안전운전에 신경을 쓰면서 위 지도에 표시된 바와 같이 힐스테이트 강릉 아파트 앞을 지나 처산로에서 좌회전하여 정상적으로 진행하고 있었습니다. 그런데 이 사건 자동차는,

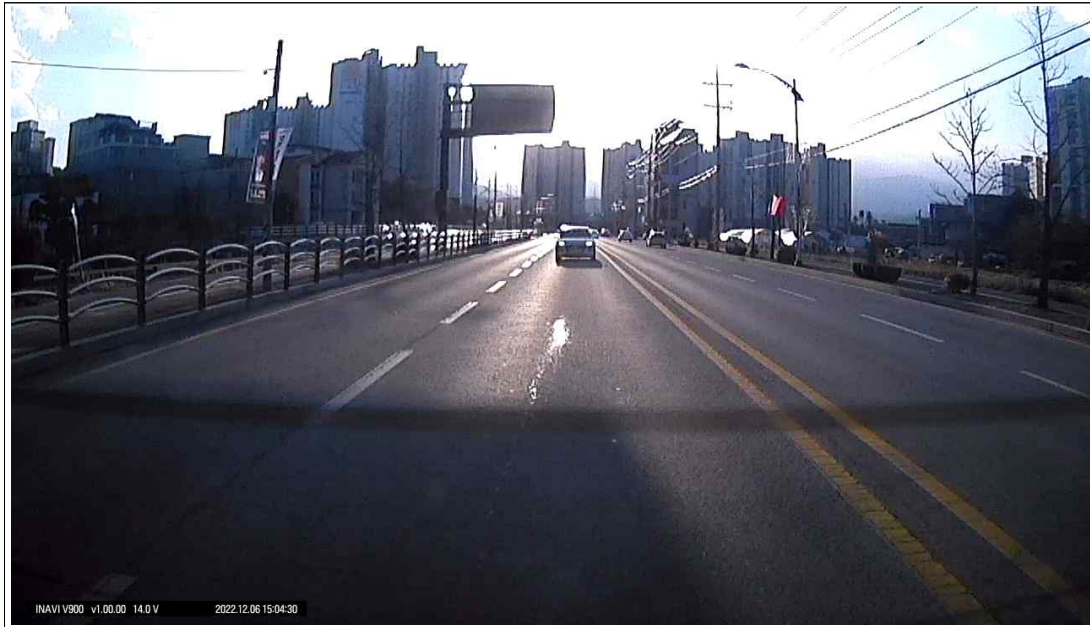
- (1) 2022. 12. 6. 15:52경 피의자 최애숙의 동작 개입 없이 스스로 갑자기 “뿡” 하는 큰 굉음을 내며 급발진하기 시작했고(증 제2호증의 1 이 사건 자동차 블랙박스 동영상에 굉음이 녹음되어 있습니다),
- (2) 이 사건 자동차는 액체를 자동차에서 쏟아 내면서 돌진하였고 이와 같은 액체는 바닥에 떨어진 후 흔적을 남겼고(증 제2호증의 1 이 사건 자동차 블랙박스 동영상 참조),

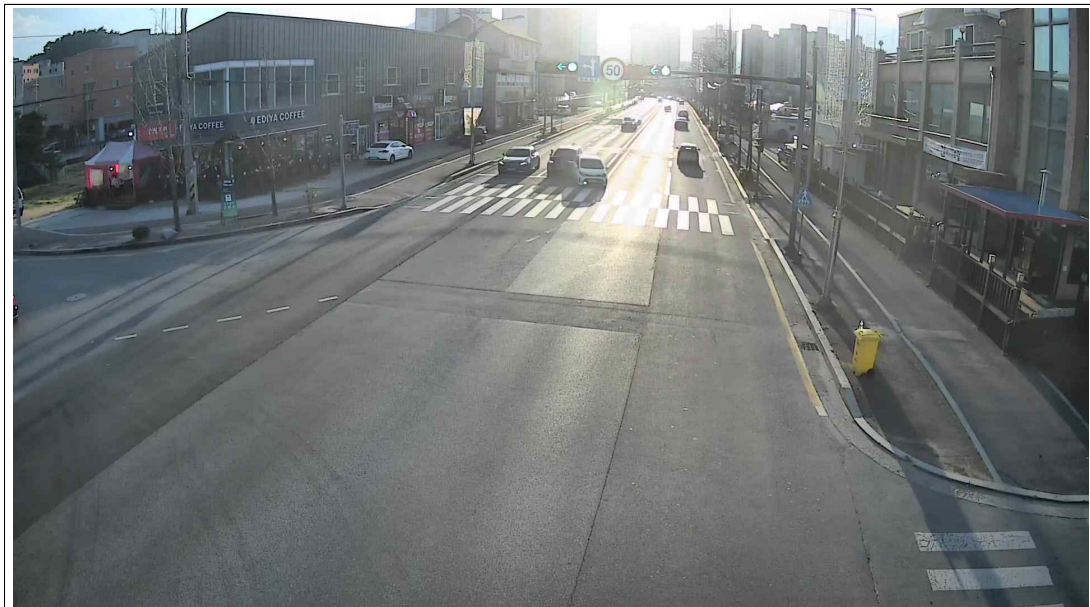
(3) 계속 급발진하면서 들진하였고, 전방추돌경보시스템(FCWS, Forward Collision Warning System)이 작동하여 전방추돌경보음이 울렸음에도 불구하고 자동 긴급제동장치(AEB)가 전혀 작동하지 아니하고 제동이 이루어지지 않은채 붉은 신호등이 켜져 있는 이디야커피 앞 교차로에서 신호 대기하며 서 있는 기아 모닝 차량을 아래 사진과 같이 그대로 충격하고(증 제3호증 이 사건 내곡동 회산막국수 앞 CCTV영상 참조),

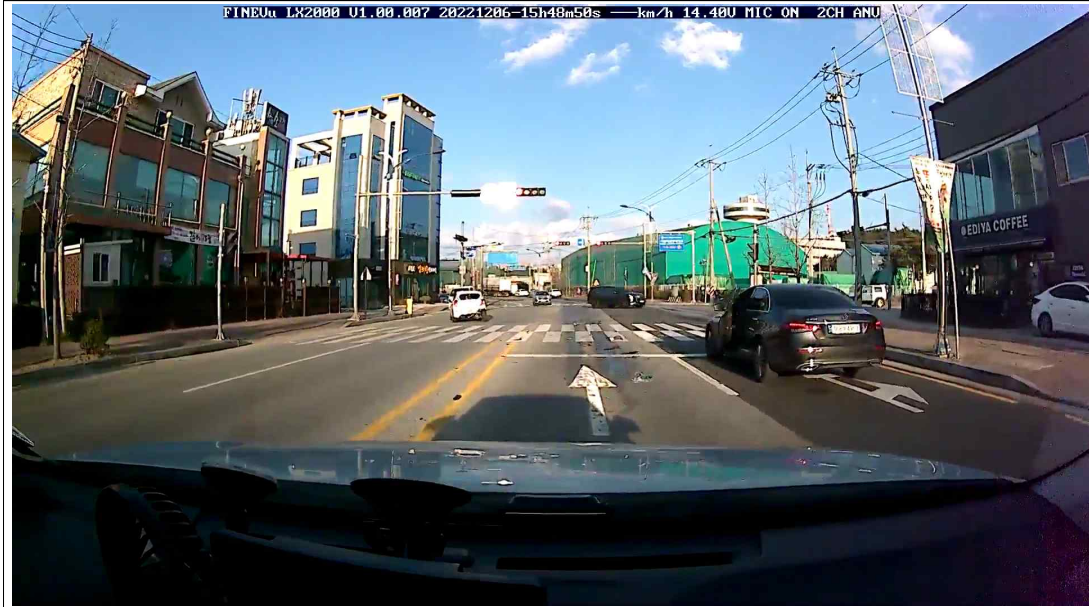
- (4) 이 사건 자동차는 아래 사진과 같이 이디야커피 앞 교차로 도로상에 검게 보이는 비교적 큰 넓이의 흔적을 남겼고, 이와 같은 흔적은 이 사건 자동차가 동 지점을 통과하기 전의 상태와 비교하면 분명하게 드러납니다.

[증 제4호증 이 사건 자동차의 뒤에서 따라오던 현대 SUV 차량 장착한 블랙박스 동영상에서 캡처한 사진으로서 이 사건 자동차가 지나간 후 도로 위에 검은 흔적이 남겨진 상태]

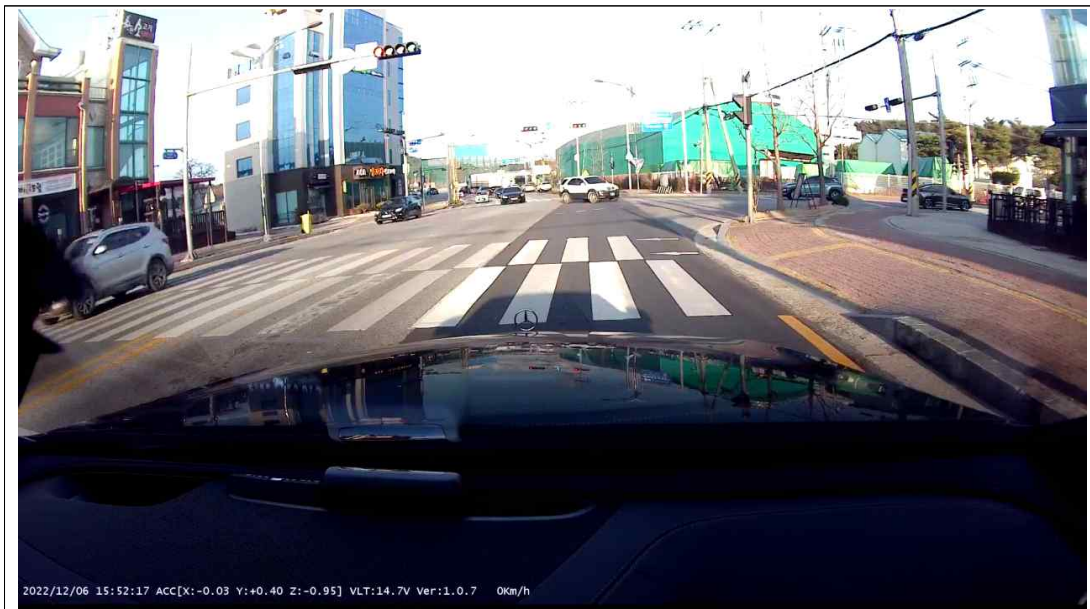
[증 제5호증 이디야커피 소재 교차로에서 신호대기 중이던 벤츠 차량에 장착된 블랙박스 동영상에서 캡처한 사진으로서 이 사건 자동차가 지나가기 전 도로 위가 깨끗한 상태]

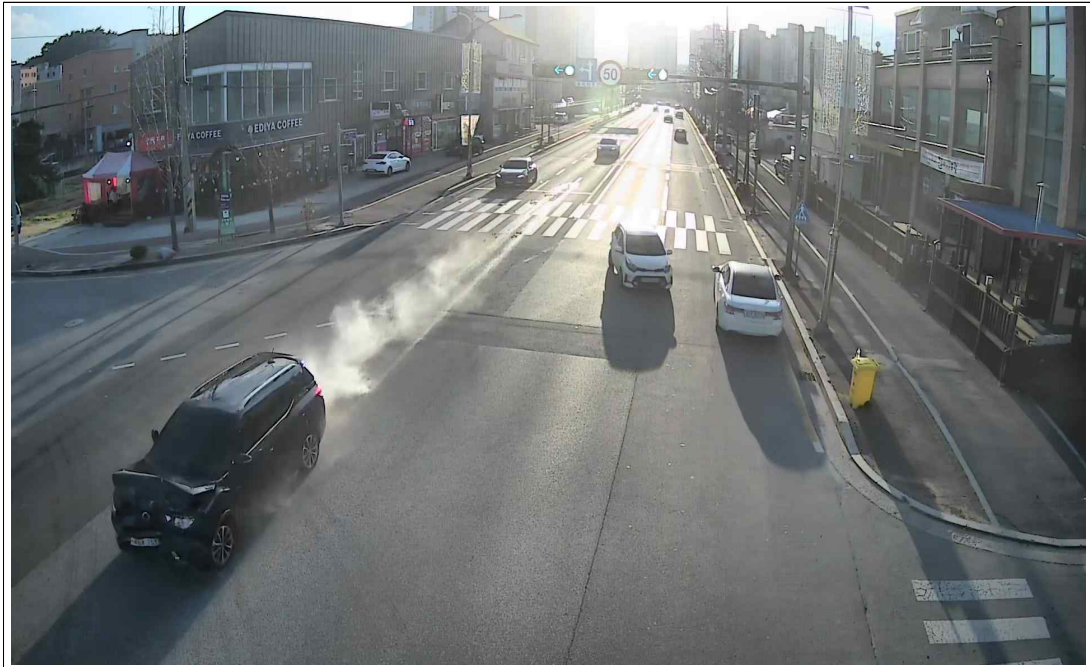
- (5) 연이어, 이 사건 자동차는 흰 연기를 뿜으면서(이와 같은 흰 연기는 급발진 과정에서 지속적으로 납니다) 속도를 높여 계속 돌진하였고(증 제3호증 이 사건 내곡동 회산막국수 앞 CCTV영상 참조),

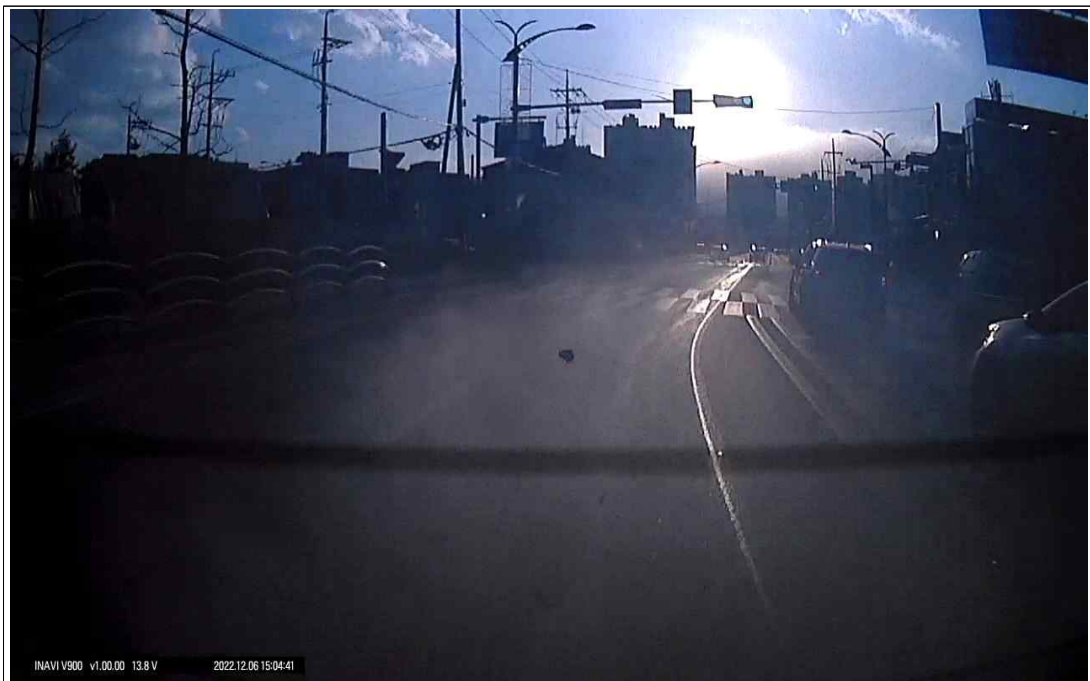
- (6) 이때 이 사건 자동차는 아래 사진과 같이 도로상에 타이어 자국으로 보이는 흔적을 길게 남겼고(증 제2호증의 1 이 사건 자동차 블랙박스 동영상),

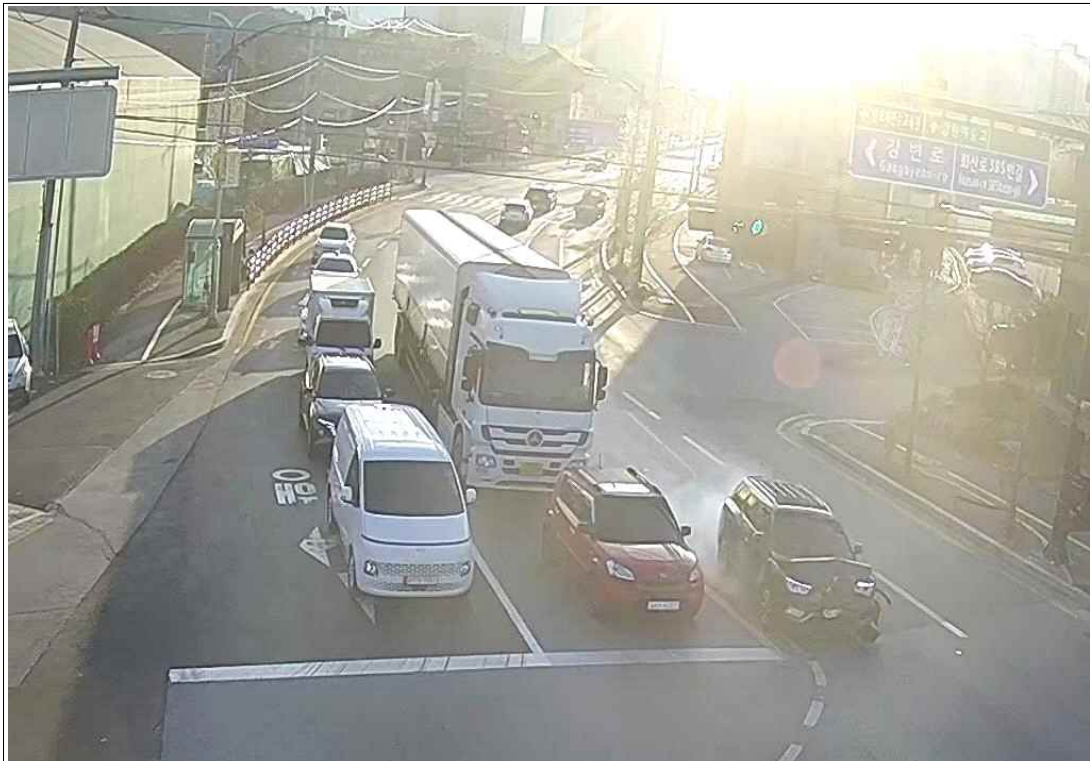
- (7) 피의자 최애숙은 다급하게 “아이구 이게 왜 안돼 큰일났다” 라고 외침으로서 이 사건 자동차의 브레이크가 작동하지 않고 속도를 줄일 수 없음을 나타내고 있고(증 제2호증의 1 이 사건 블랙박스에 녹음된 피의자 최애숙의 음성),
- (8) 회산로와 강변로가 만나는 교차로에서 이 사건 자동차 전방에 신호를 대기하는 차량들이 정지해 있는 것을 보고 피의자 최애숙은 이들 차량과의 충돌을 피하기 위하여 충돌회피운전으로 좌측으로 핸들을 틀어 반대 방향 차선으로 잠시 역주행하여 이들 차량과의 충돌을 회피했고(증 제6호증 회산교남단 CCTV영상 참조),

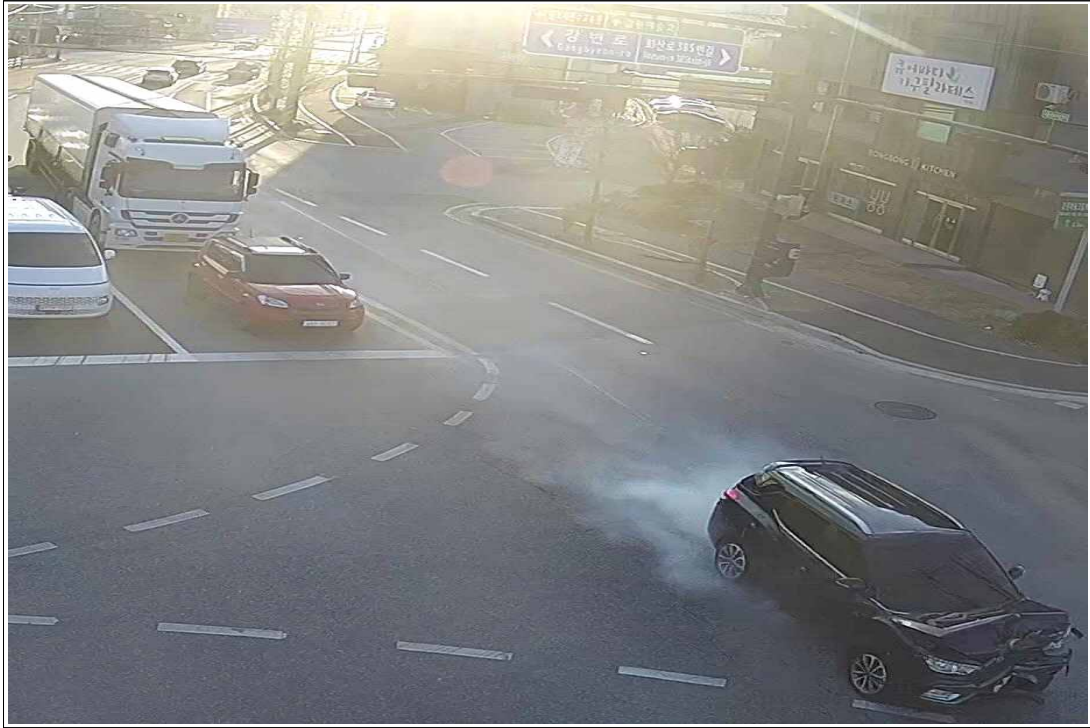
- (9) 이때 이 사건 자동차는 계속 돌진하면서 아래 사진과 같이 도로상에 타이어 자국으로 보이는 흔적을 남겼고(증 제6호증 회산교남단 CCTV영상 참조),

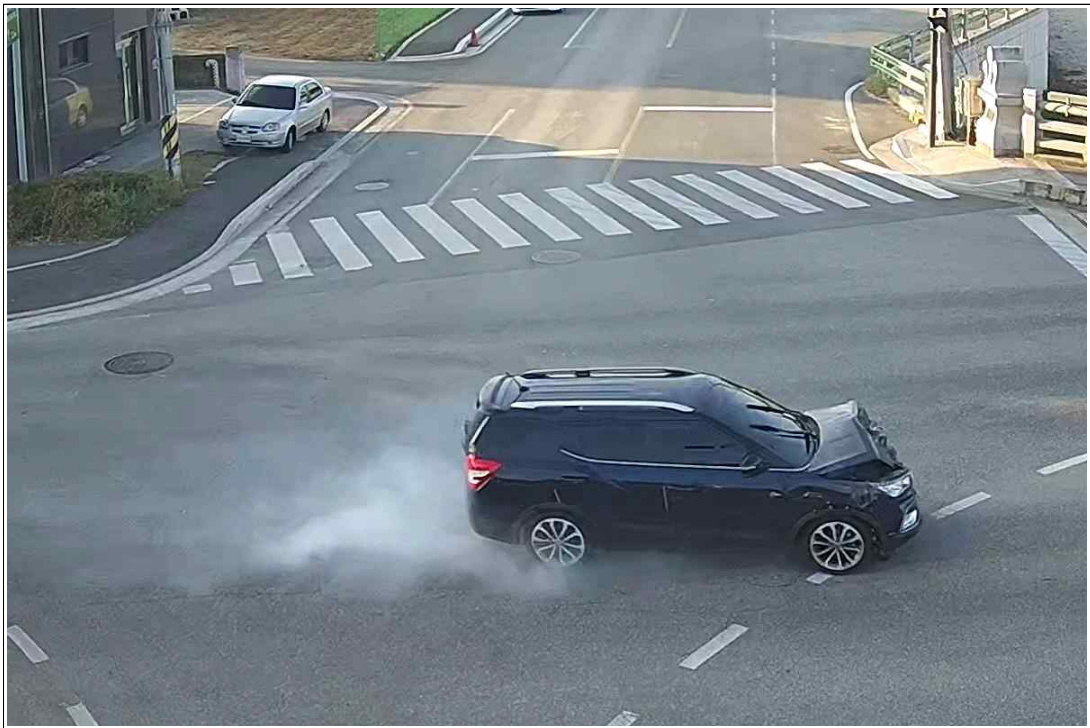
(10) 동 사거리를 지난 후 이 사건 자동차는 계속 흰 연기를 뿜으면서 가속하면서 계속 돌진하였고(증 제7호증 회산교남단 CCTV영상 참조),

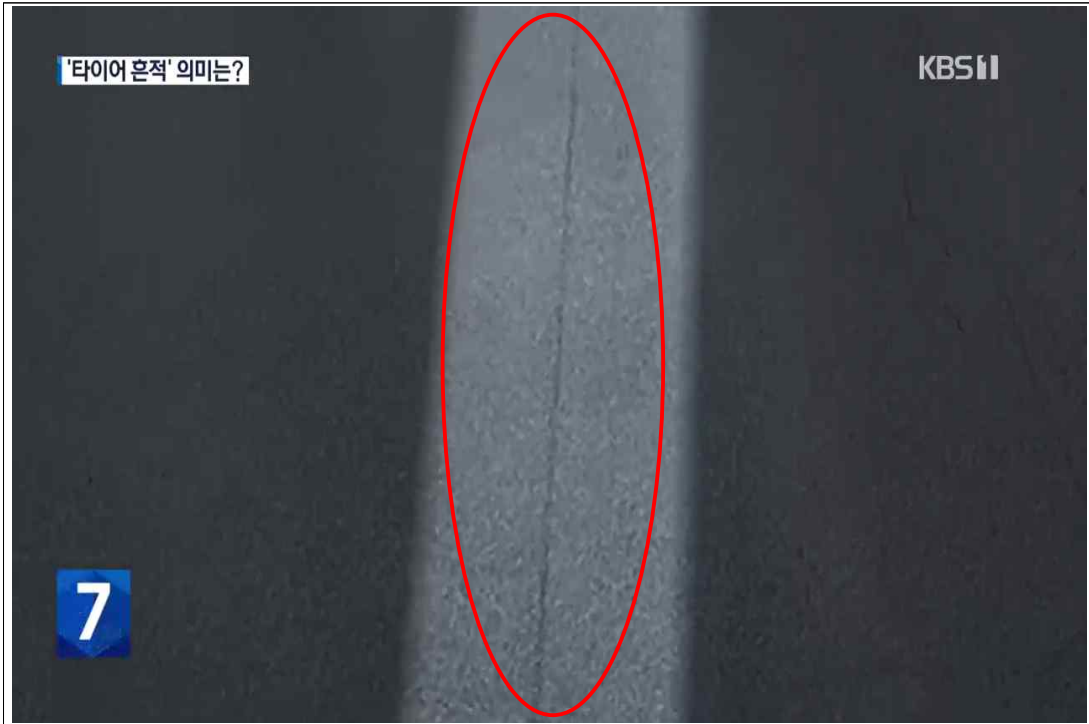
(11) 화산교에 진입하면서 아래 사진과 같이 도로면에 비정상적인 진한 타이어 자국을 남기면서 진행하였고(증 제8호증 KBS 보도영상 참조),

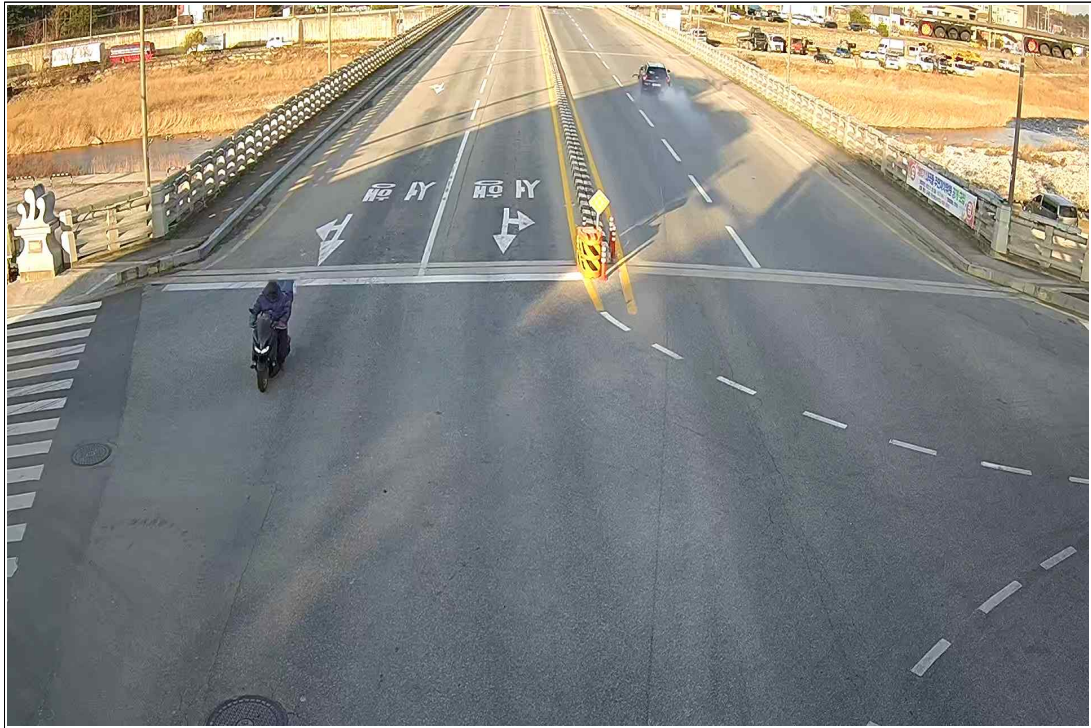
[증 제9호증 회산교남단 CCTV영상]

(12) 화산교에 진입한 이후에도 이 사건 자동차는 아래 사진과 같이 급발진을 지속하면서 계속 흰 연기를 뿜으면서 속도를 높였고(증 제9호증 화산교남단 CCTV영상), 이때 피의자 최애숙은 “이거 안돼” 라고 또 다시 말한 후 “도현아~ 도현아~ 도현아~” 라고 다급하게 외쳤고(증 제2호증의 2 이 자동차 블랙박스 동영상 참조), 이 사건 자동차는 화산교를 건넌 후 계속 흰 연기를 뿜으면서 급발진을 지속하면서 돌진을 계속하였습니다(증 제10호증 CCTV영상 참조).

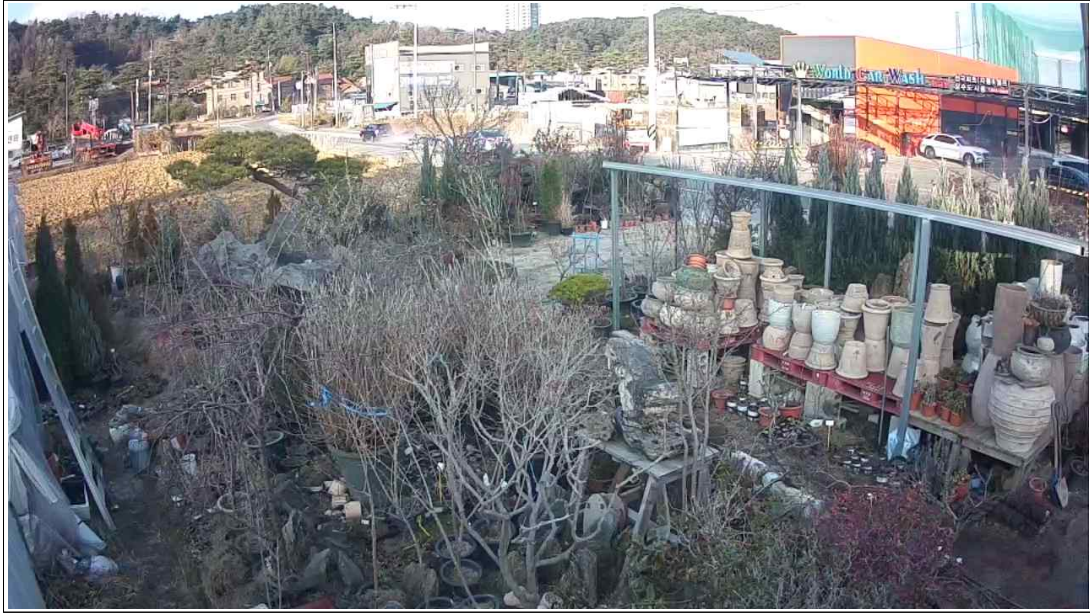
(13) 이 사건 자동차는 회산교를 건너 회산로로 진입하여 계속 돌진하였고, 피의자 최애숙은 월드카워시 앞에서 전방에 진행하는 폭스바겐 차량과의 충돌을 회피하기 위하여 우측으로 조향하여 폭스바겐 차량과의 충돌을 회피하였고(증 제11호증 월드카워시 CCTV영상 참조),

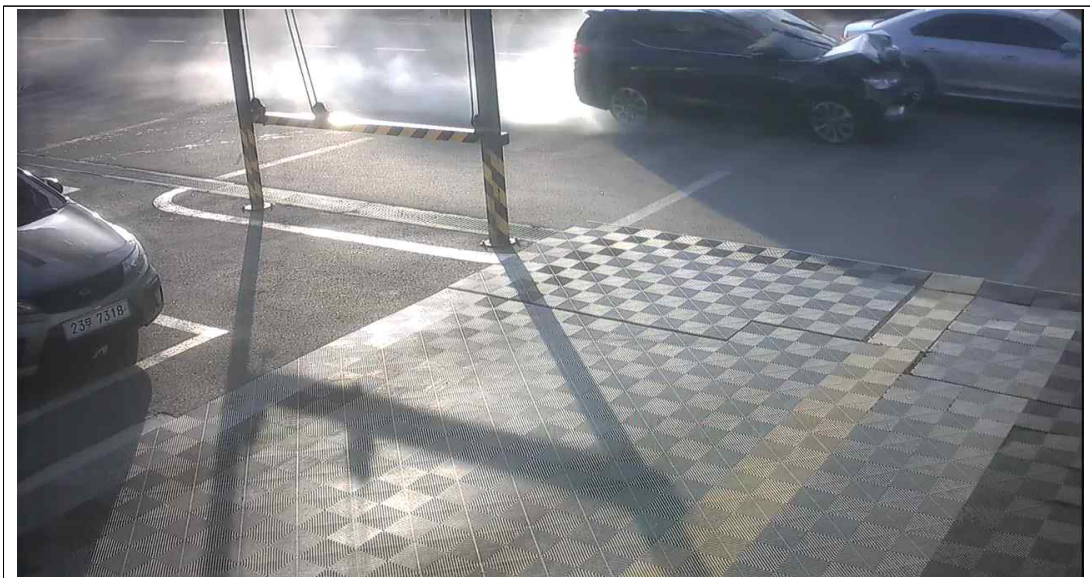
(14) 이 사건 자동차는 계속 돌진하여 이 사건 자동차의 진행 방향과 수직으로 교차하는 국도 35번 경강로 홍제2교 부분을 가로질러 경강로 중앙분리대와 충돌하고(증 제12호증 홍제2교 CCTV영상 참조),

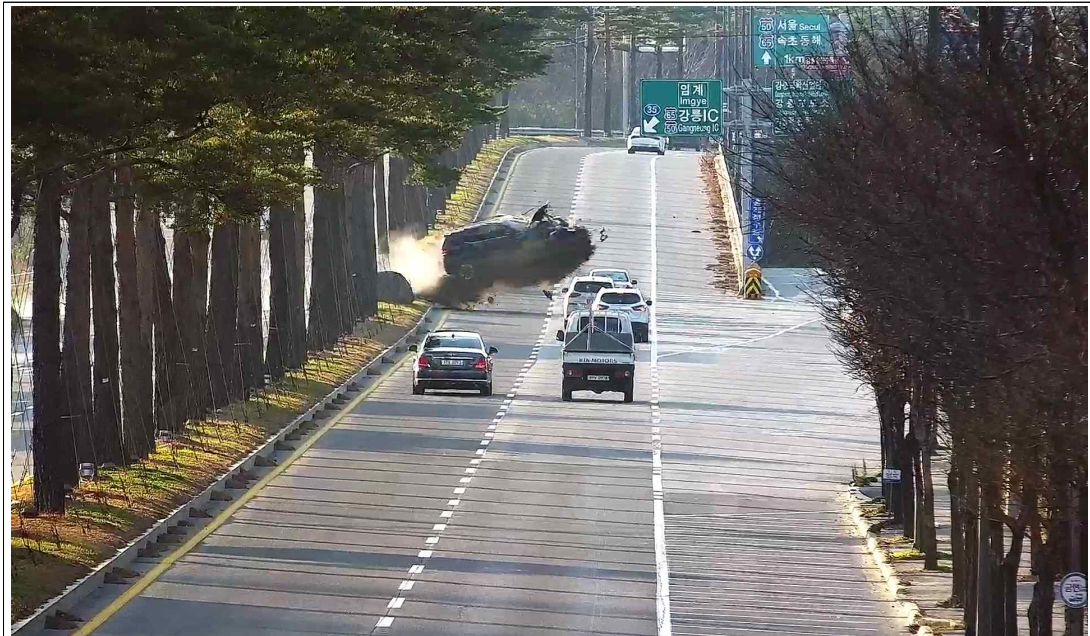
- (16) 공중에서 앞으로 날아가는 이 사건 자동차의 뒤쪽 우측 도어 위쪽과 차량 지붕(루프)이 우측에 있는 콘크리트 전봇대와 충격하고(증 제14호증 밧데리 할인점 점포 CCTV영상 참조),

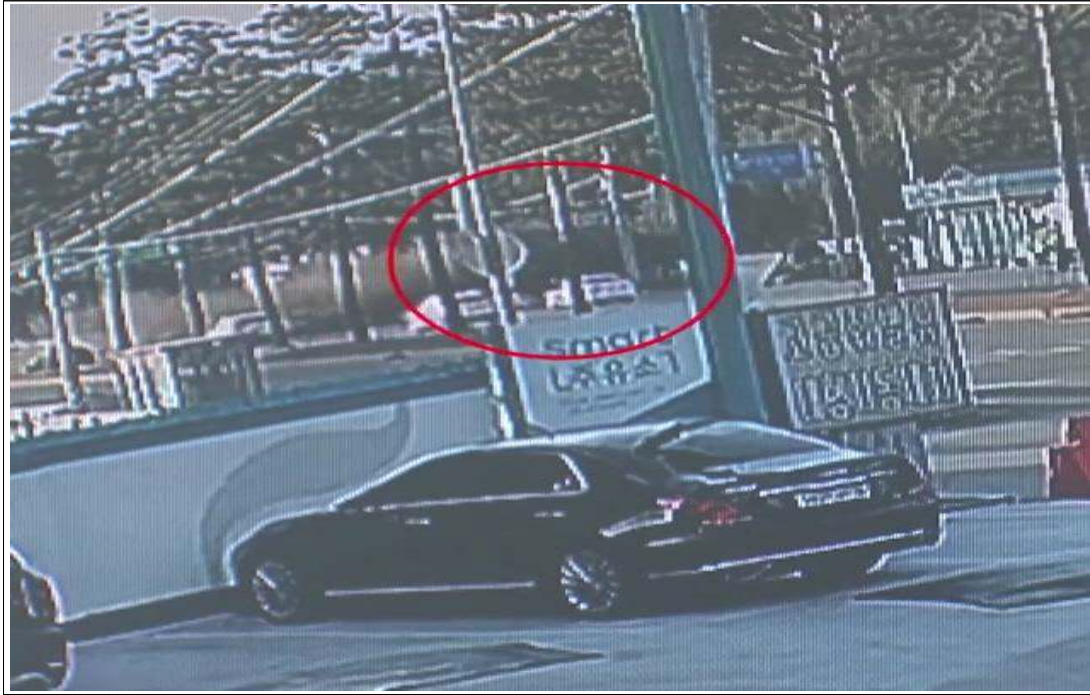
(17) 착지하는 과정에서 철제기둥(Pole)에 부딪친 후 도로 옆 콘크리트 지하 통로에 처박혔습니다(증 제15호증 사고 후 구조 전 영상).

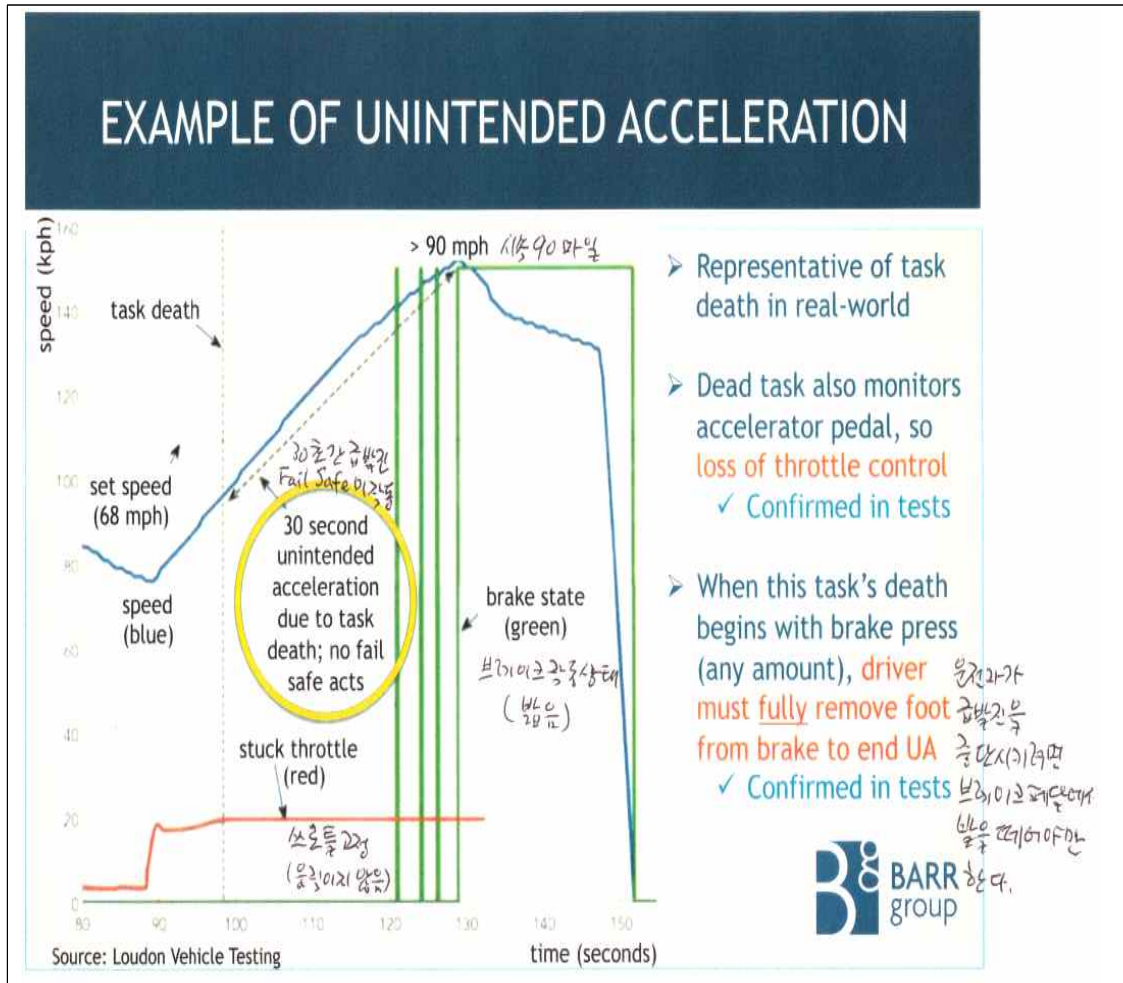
[증 제16호증 20쪽]

(2) 주 컴퓨터 소프트웨어 결함으로 Task Death가 발생하면 급발진이 발생하는 것이 재현되었습니다. 소프트웨어 결함에 관한 세계적 권위자인 미국 카네기 멜론대학(Carnegie Mellon University)의 Phil Koopman교수와 BARR group의

Michael Barr는 오클라호마(Oklahoma)주 법원에서 진행됐던 토요타 캠리 승용차의 급발진 소송에서 소프트웨어 결함에 기한 급발진을 재현하면서 아래와 같이 Task Death가 발생했을 때 차량의 속도가 급상승하고 이를 막기 위한 Fail Safe 장치들이 전혀 작동하지 않는 것을 확인한 바 있습니다(증 제16호증 20쪽 참조).

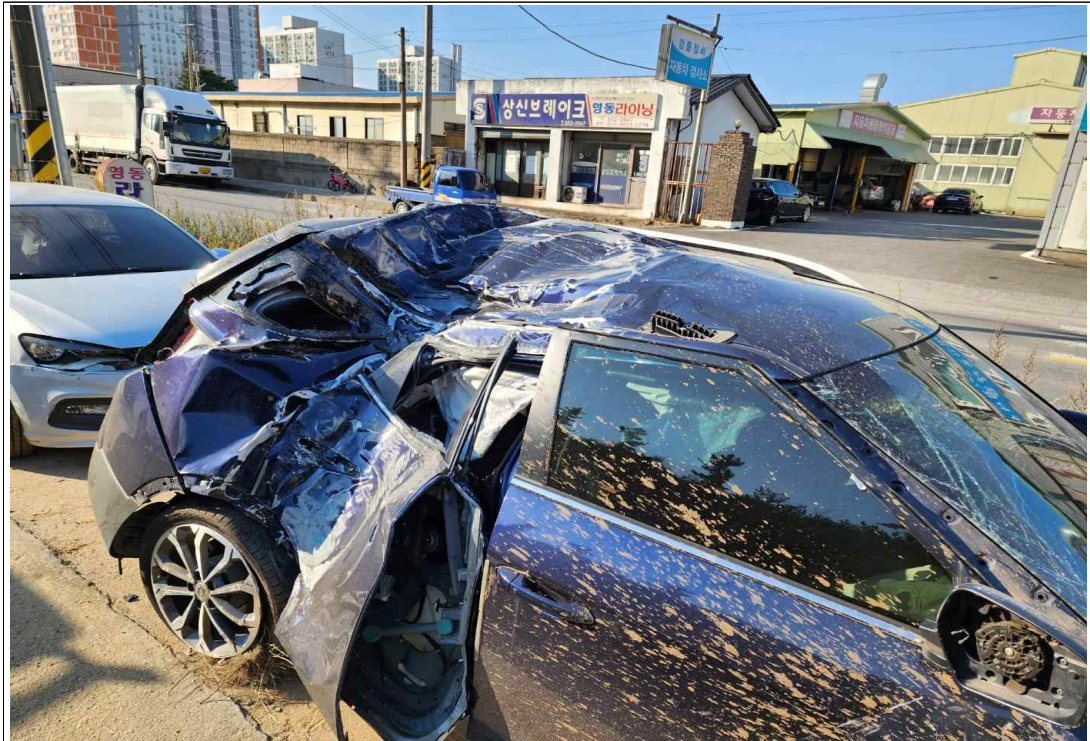
이와 같은 급발진사고가 발생한 것에 대하여 쌍용자동차 주식회사가 제조한 이 사건 자동차에는 아래에서 살펴보는 바와 같이 ① 차량이 갑자기 굉음을 내면서 그리고 액체를 분출하면서 급발진하도록 디지털신호를 발생시켜 차량의 속도를 급속히 증가시키는 가속명령을 엔진·트랜스미션 등 구동장치에 내려 흰 연기를 뿜으면서 속도를 높이면서 계속 돌진하도록 한 이 사건 자동차의 주 컴퓨터 ECU(Engine Control Unit) 소프트웨어에 결함이 있고, ② 급발진 발생 시 사고를 방지하기 위한 안전장치인 가속제압장치(Acceleration Suppression System)를 채택하지 않은 설계결함이 있고, ③ 이 사건 자동차에 장착된 카메라와 레이더 등 센서들이 이디야커피 앞 교차로에서 신호 대기하며 서 있는 기아 모닝 차량을 인지하고 전방추돌경보시스템(FCWS, Forward Collision Warning System)을 작동시켜 전방추돌경보음이 울렸음에도 불구하고 자동긴급제동장치(AEB)가 전혀 작동하지 아니하고 제동이 이루어지지 않은채 이디야커피 앞 교차로에서 신호 대기하며 서 있는 기아 모닝 차량을 그대로 충격함으로써 자동긴급제동장치(AEB)가 전혀 작동하지 않은 결함이 있고, ④ 콘크리트 전봇대와 부딪혔을 때 아래 사진과 같이 이 사건 자동차 우측 뒤쪽 루프가 너무 심하게 찌그러져 들어가 망 이도현의 머리를 강하게 충격하여 사망케 하도록 한 이른바 충격을 견디는 능력(Crashworthiness)이 결여된 루프(Roof, 지붕)를 장착한 설계결함이 있습니다.

[증 제17호증의 1 이 사건 차량의 지붕과 뒤쪽 오른쪽 파손 상태를 촬영한 사진]

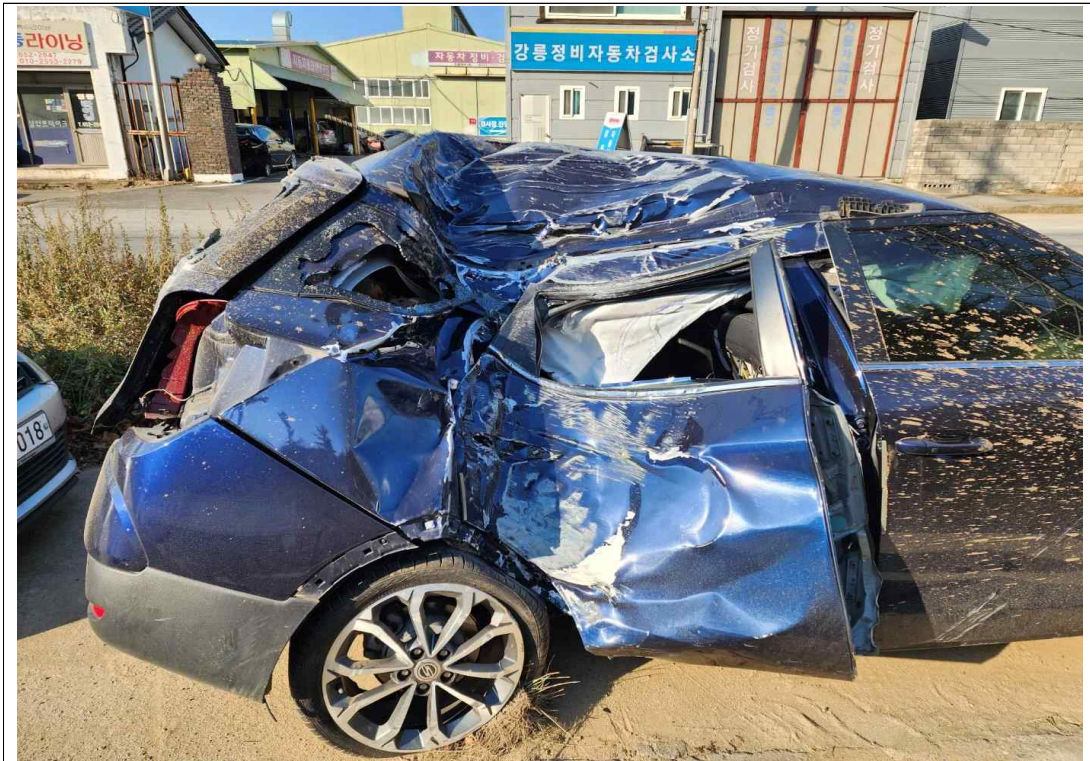
[증 제17호증의 2 이 사건 차량의 지붕과 뒤쪽 오른쪽 파손 상태를 촬영한 사진]

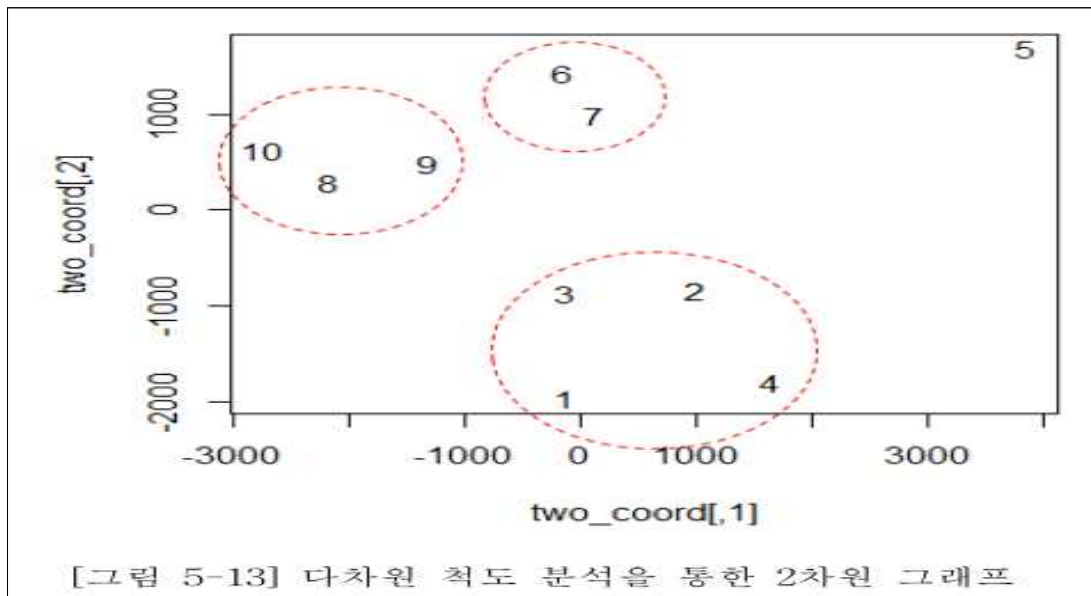
[그림 5-11] R Studio를 통해 만든 dataset

- (1) 운전자가 가속페달을 최대한 밟았을 때에 나는 엔진소리는 급발진 사고시에 나는 엔진소리와 차이가 납니다. 자동차 업계에서는 제로백 테스트, 즉 정지 상태에서 시속 100km/h에 달할 때까지 몇 초가 걸리는지를 자동차 성능의 중요한 사항으로 보고 이를 실시하고 있습니다. 티볼리 1.6 가솔린 엔진 차량에 대해서 제로백 테스트를 실시한 동영상(증 제18호증)들이 있는데 여기에 녹음된 엔진의 가속음은 이 사건 급발진 사고시 녹음된 엔진의 소리와는 차이가 있습니다.
- (2) 증 제19호증 논문(송육진, 자동차 급발진의 엔진음 추정에 관한 연구)에 따르면 유티브상의 급발진 주장 차량 5대와 정상 급가속 차량 5대의 블랙박스 녹음 음원에 대한 음향학적 분석 결과 급발진 주장 차량에서 나타나는 음향학적 특성이 정상 급가속 차량과 상이하게 나타났고, 1초간 주파수 증가량, 1초간 RPM 증가량, 분포 군집 위치상 차이가 확연히 나는 것으로 밝혀졌습니다.

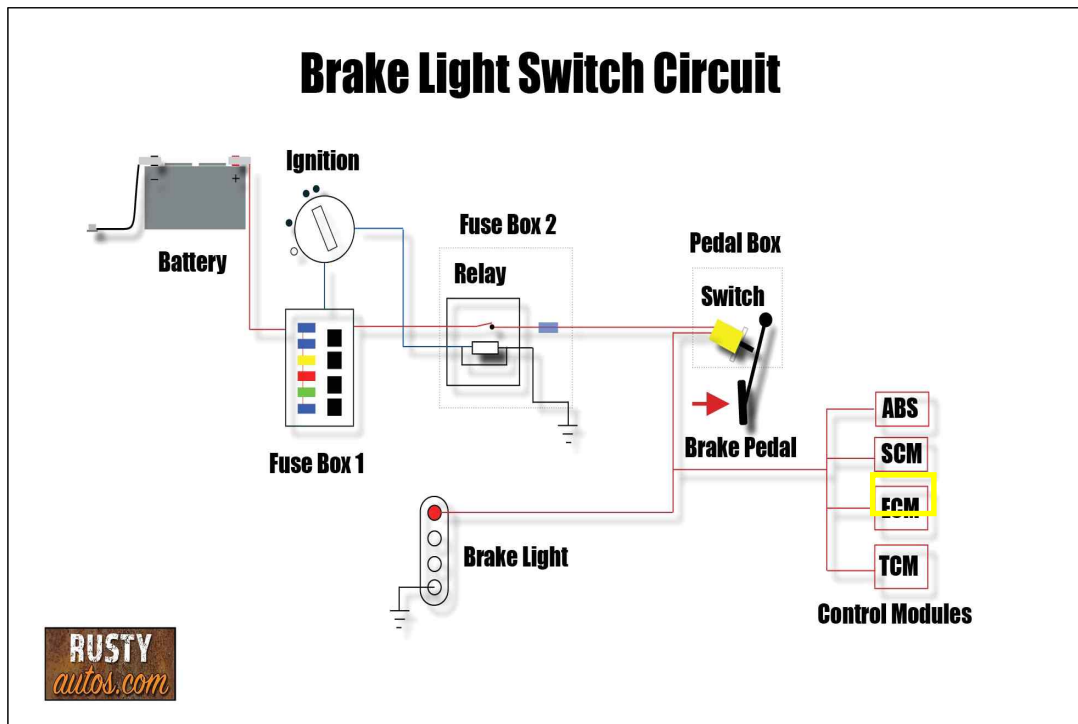
도표 1 [Rusty Autos. com]

- ① 운전자가 브레이크페달을 밟는지를 인식하는 브레이크 스위치(브레이크 센서라고 부르기도 함)는 아래 도표들과 같이 자동차의 주 컴퓨터인 ECU와 연결되어 있습니다.

③ 이와 같이 브레이크 스위치(브레이크 센서)는 차량의 주 컴퓨터인 ECU와 연결되어 있기 때문에 운전자가 브레이크페달을 밟으면 브레이크 스위치(브레이크 센서)는 주 컴퓨터인 ECU에 브레이크페달이 밟혔다는 신호를 보내게 됩니다. 그런데 주 컴퓨터인 ECU 소프트웨어에 결함이 있어 디지털신호를 발생시켜 차량의 속도를 급속히 증가시키는 가속명령을 엔진·트랜스미션 등 구동장치에 내리게 되면 주 컴퓨터인 ECU가 브레이크 스위치(브레이크 센서)보다 상위에서 제어하기 때문에 브레이크 스위치(브레이크 센서)가 ECU에 보낸 브레이크페달이 밟혔다는 신호는 오버라이드(Override)되고 주 컴퓨터인 ECU가 디지털신호를 발생시켜 차량의 속도를 급속히 증가시키는 가속명령이 자동차의 모든 시스템을 지배하게 되어 차량은 급가속되면서 급발진하게 되고 차량 후면의 브레이크등을 제어하는 모듈도 주 컴퓨터인 ECU의 가속명령에 따라 브레이크등을 켜지 아니하게 됩니다. 이와 같은 이유로 차량의 결함에 의하여 급발진이 발생한 경우에 브레이크가 작동하지 않고 브레이크등도 들어오지 않게 됩니다.
